COLTIVIAMO LA CULTURA ANTISISMICA

Prof. Ing. ANTONIO BORRI

**Comportamento sismico delle costruzioni
in muratura: esperienze e prospettive,
per una cultura della sicurezza**

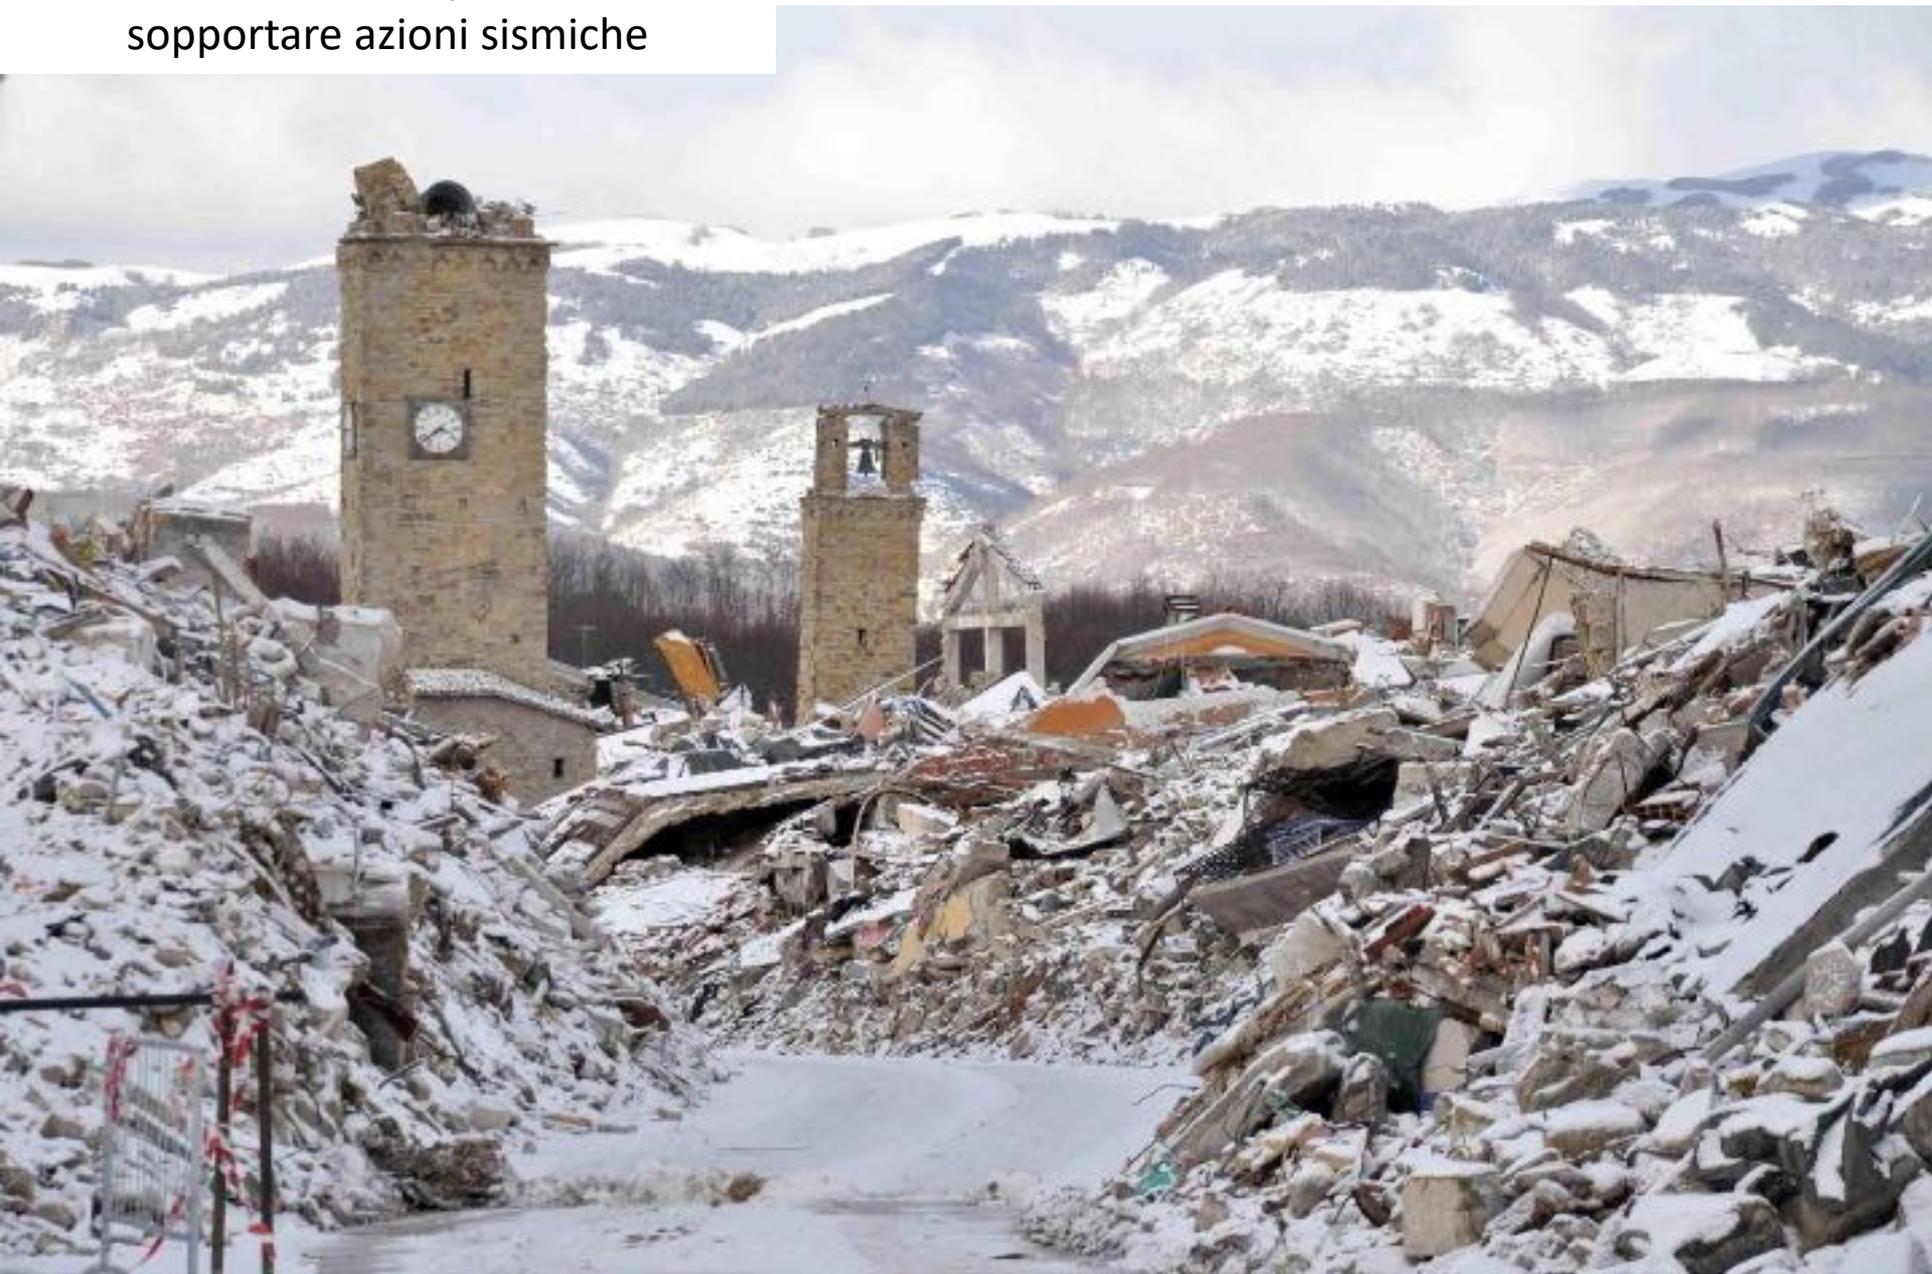
Edifici vulnerabili, inadatti a
sopportare azioni sismiche

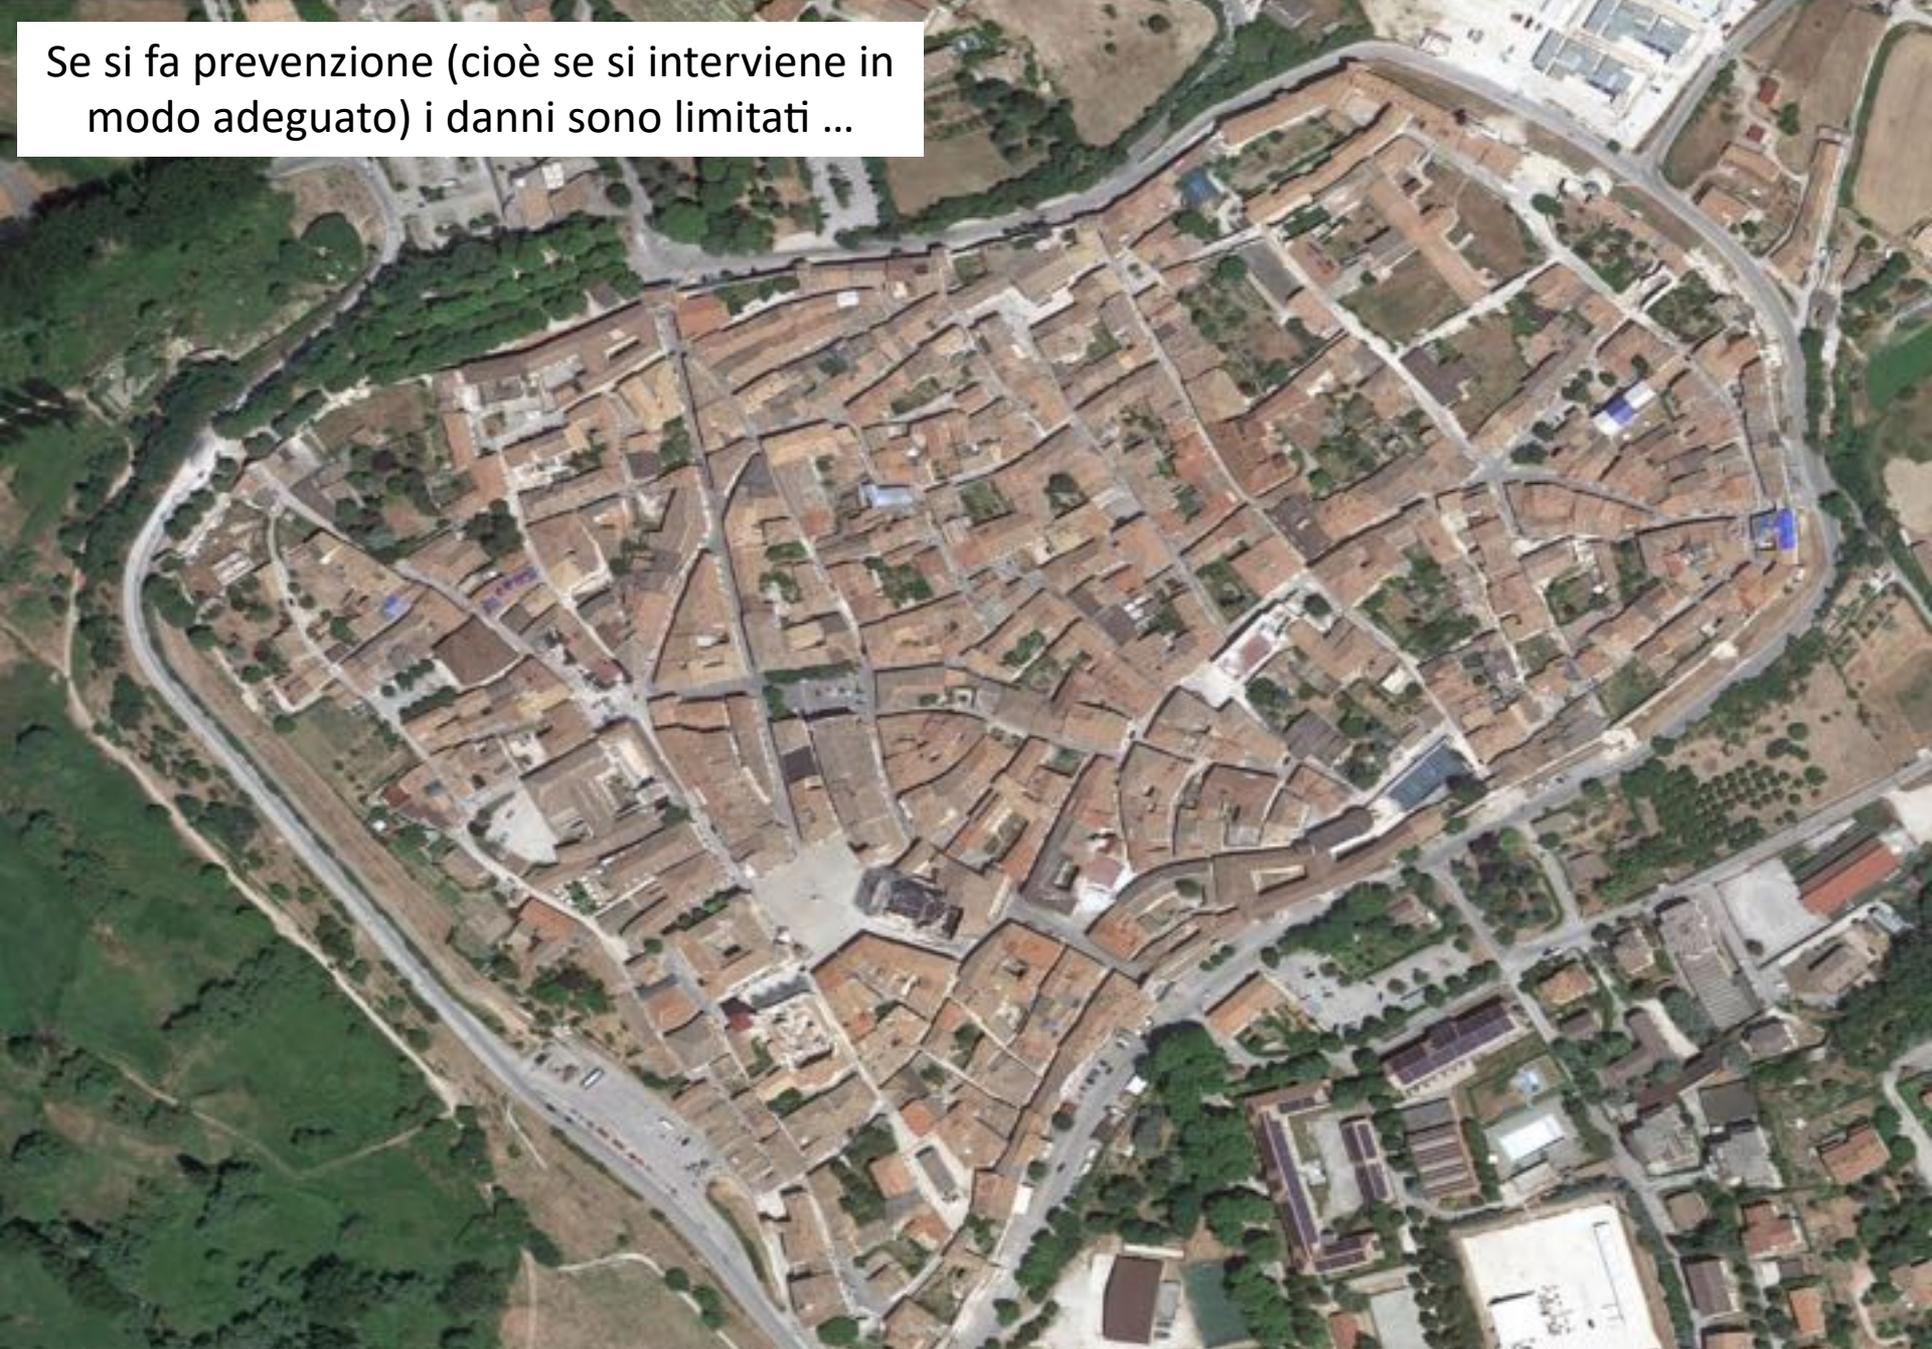
Se si fa prevenzione (cioè se si interviene in modo adeguato) i danni sono limitati ...

Norcia dopo gli eventi del 2016: sono crollate solo le chiese e i pochi edifici mai rinforzati

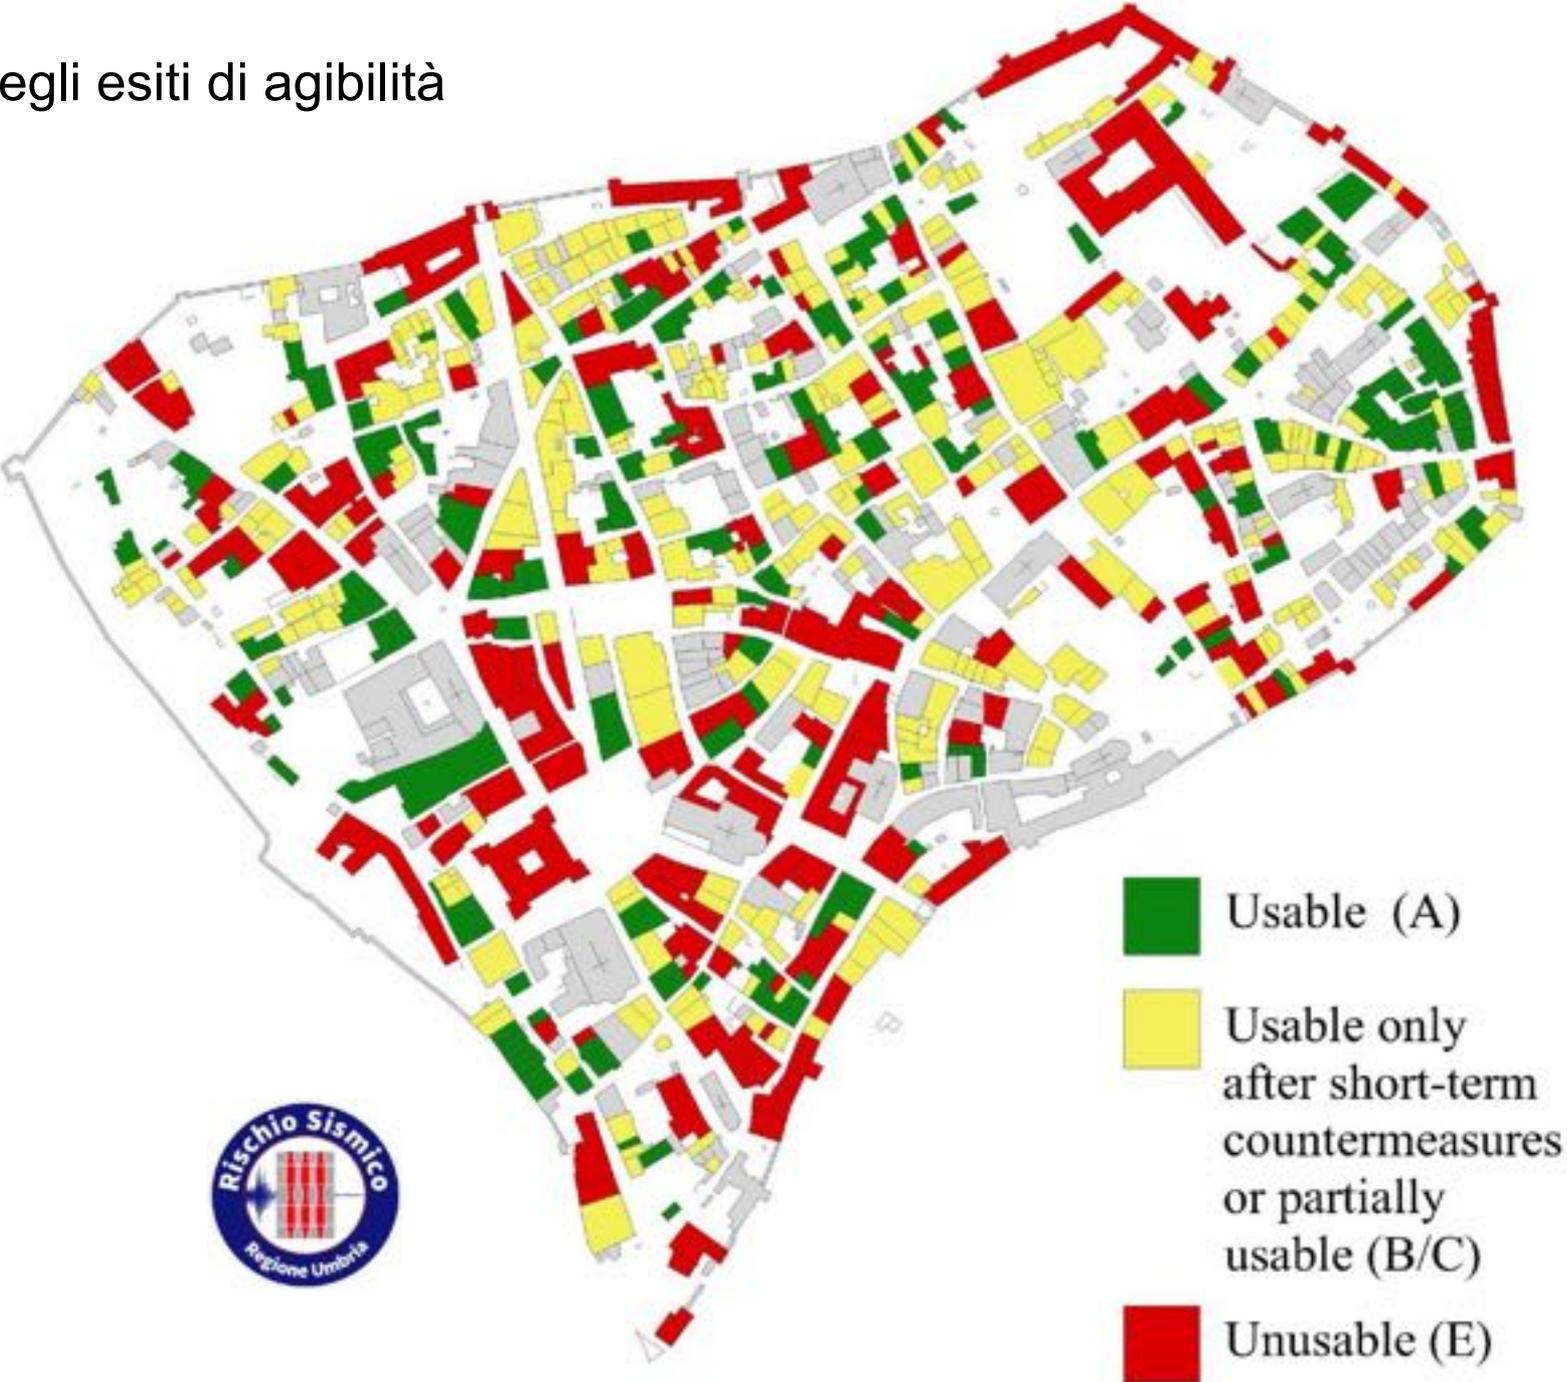
Mapa degli esiti di agibilità

ANALISI DEL DANNO DEGLI EDIFICI ORDINARI NEL CENTRO STORICO DI NORCIA A SEGUITO DEI SISMI DEL 2016

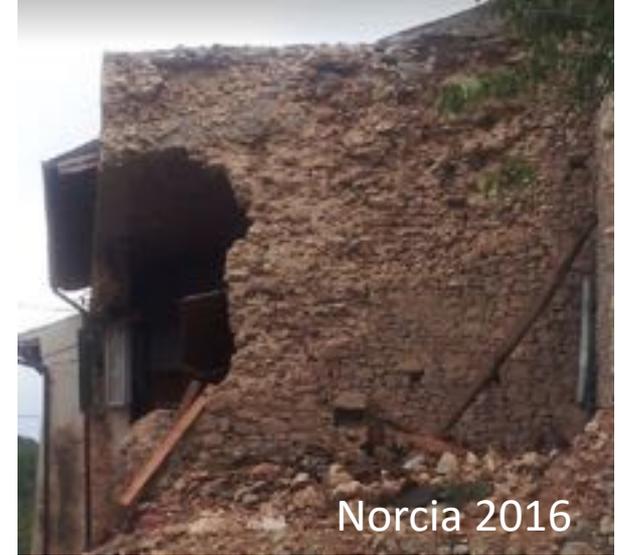
Norcia 2016

Le tipologie murarie influenzano il comportamento meccanico della stessa muratura

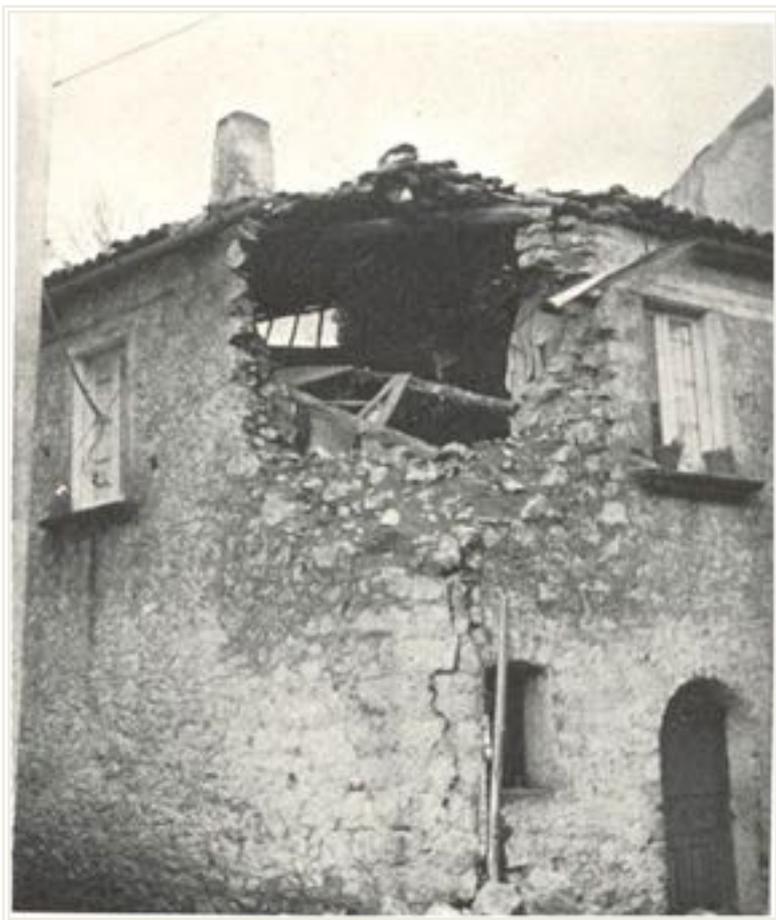
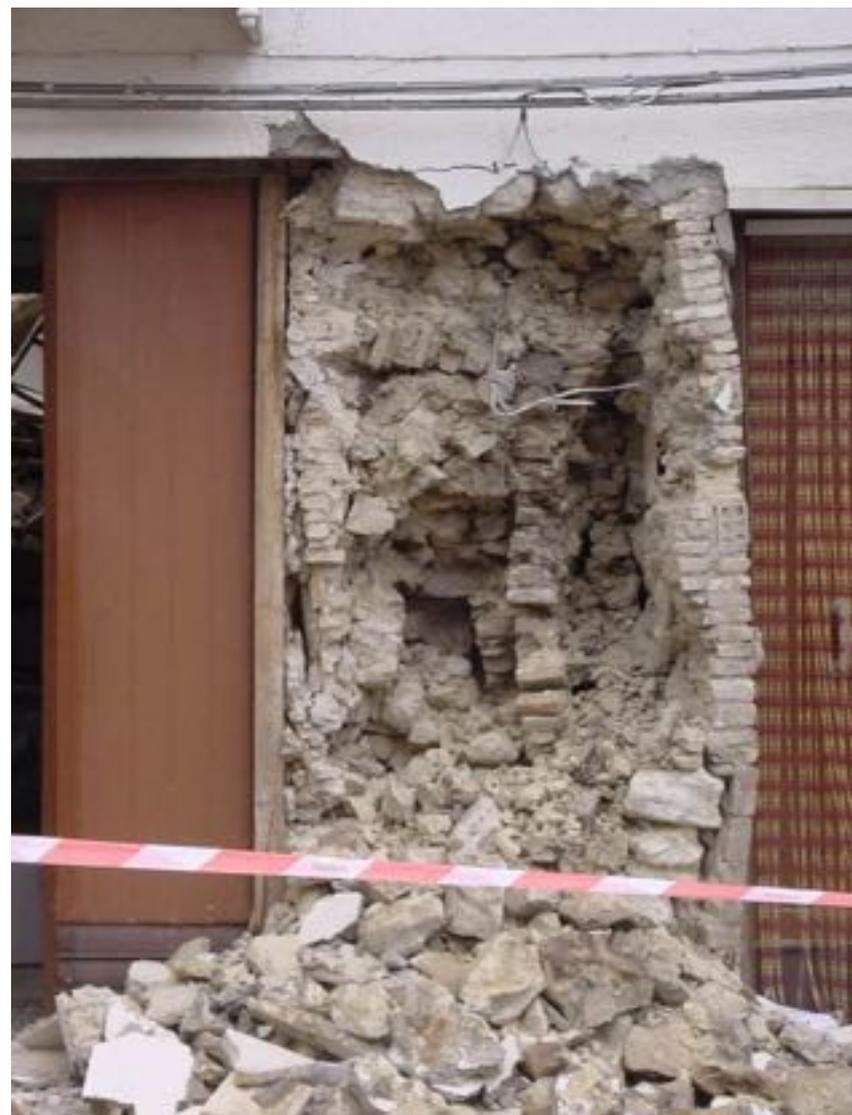
Qualità muraria insufficiente ... → DISGREGAZIONE MURARIA

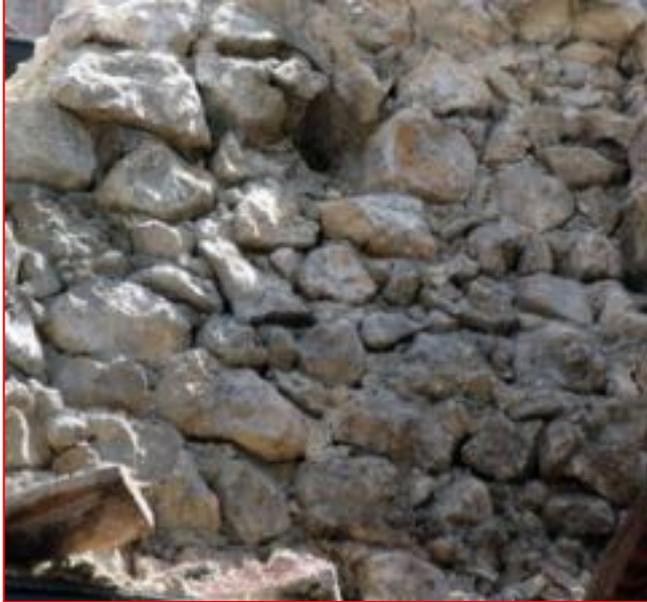
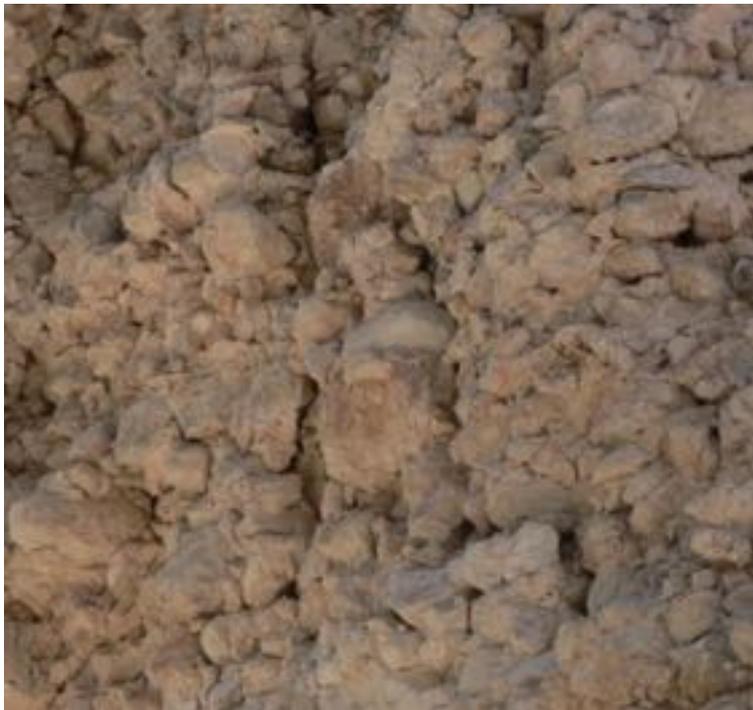
Se la qualità muraria non è sufficiente ... → DISGREGAZIONE MURARIA

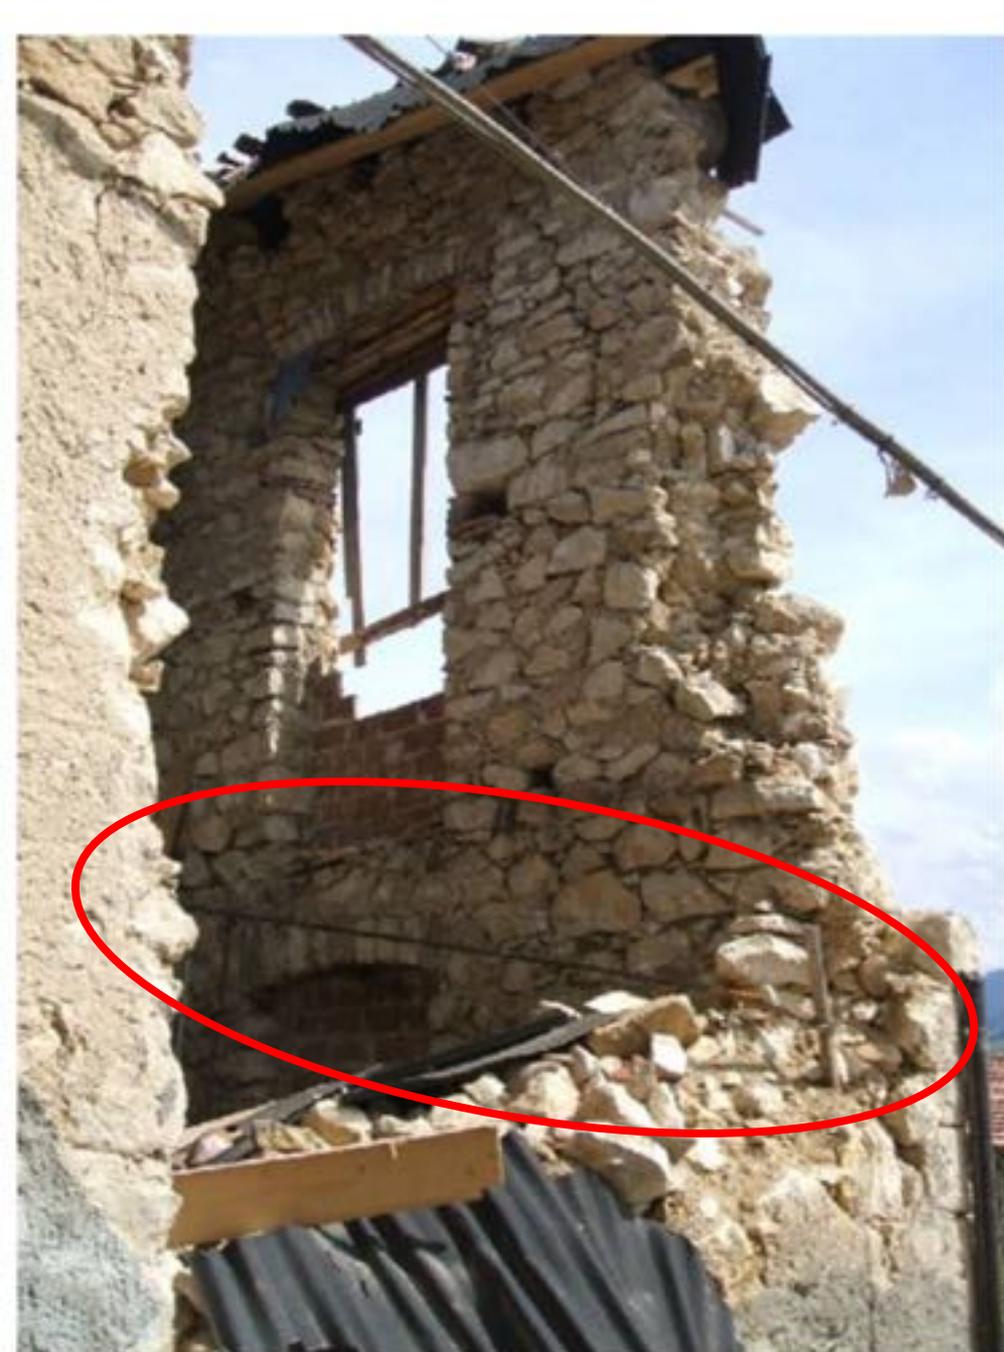
Messina, 1908

Inutile inserire collegamenti e catene se la qualità muraria è scadente. La qualità muraria rimane il primo requisito per la sicurezza

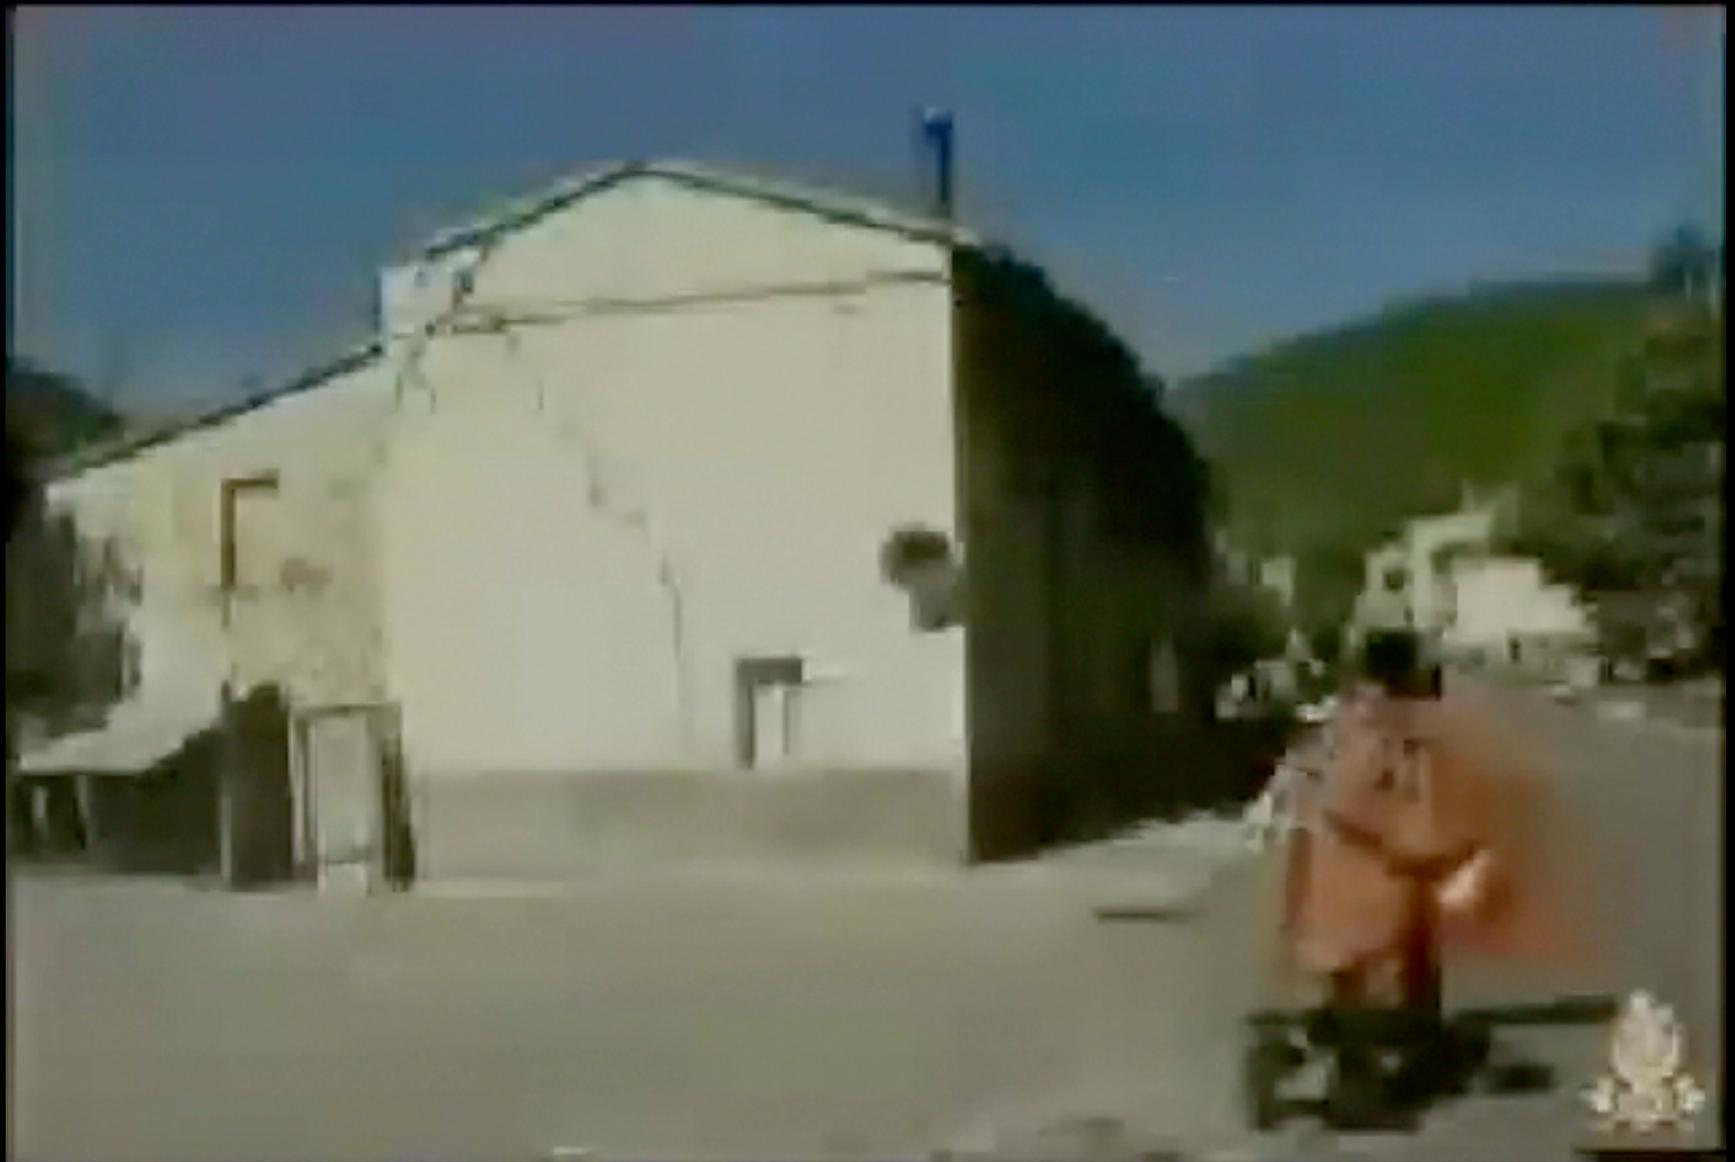
DISGREGAZIONE MURARIA

Il muro “implode” su sé stesso (crollo “a candela”) lasciando ai piedi del pannello un accumulo di macerie minute.

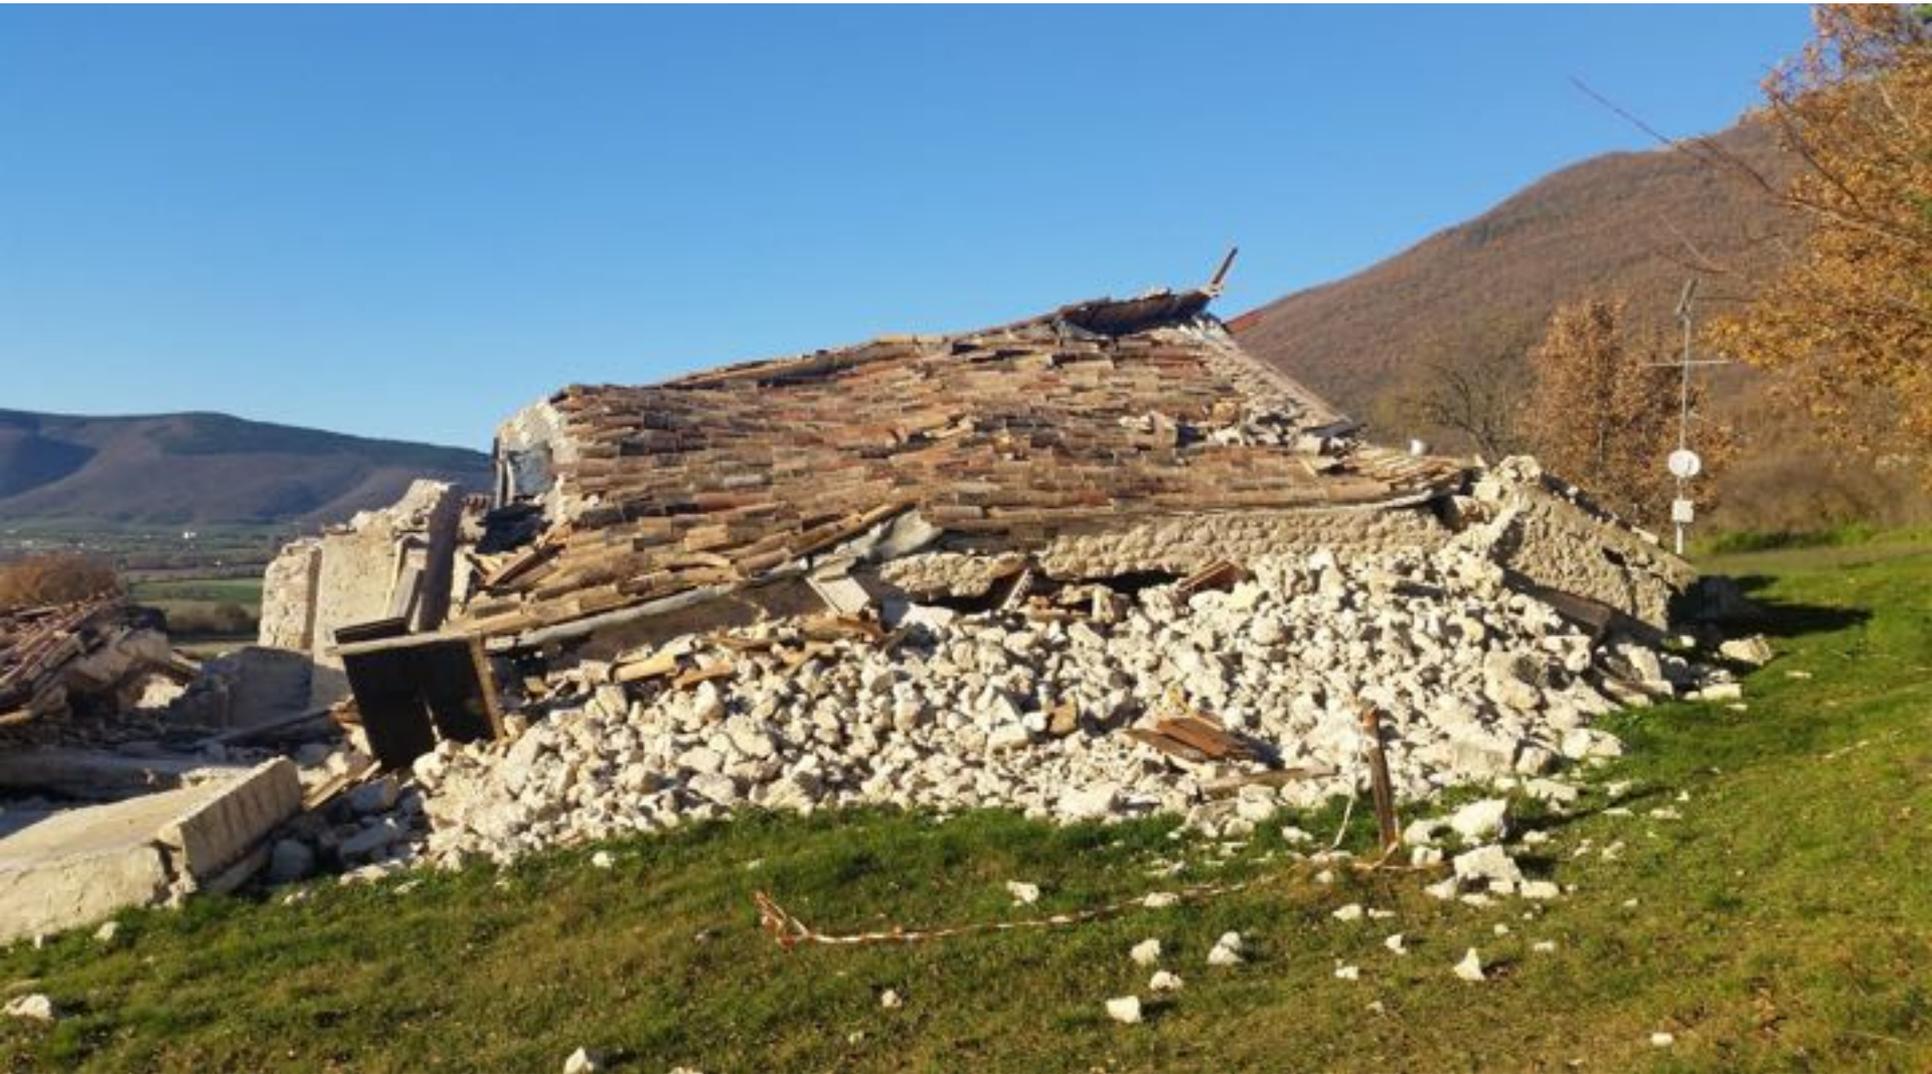
CASO 0

- muratura di qualità insufficiente

Qualità muraria insufficiente ... → DISGREGAZIONE MURARIA

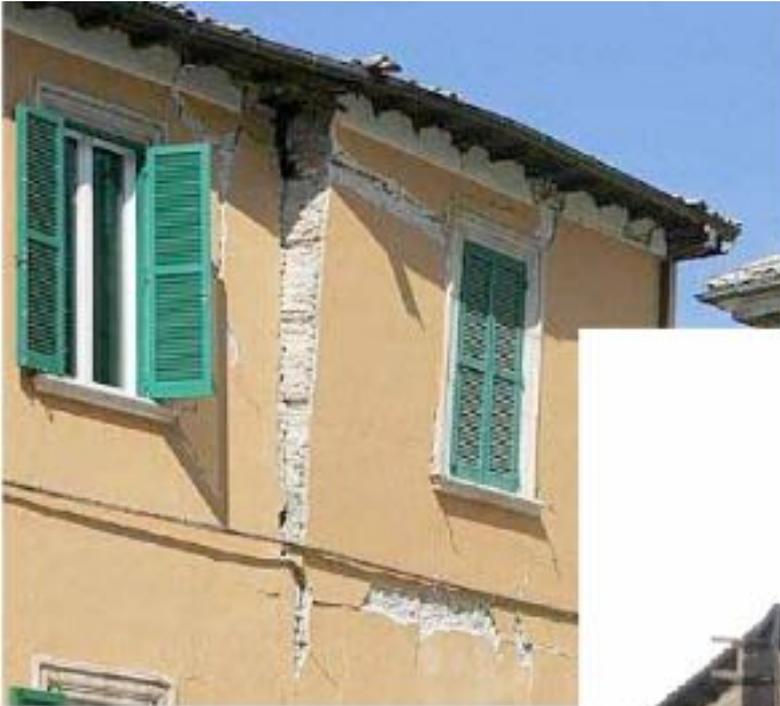
Centro Storico dell'Aquila

- muratura di buona qualità
- solai e copertura deformabili nel loro piano

→ comportamento per
“sottosistemi locali”
(meccanismi di collasso)

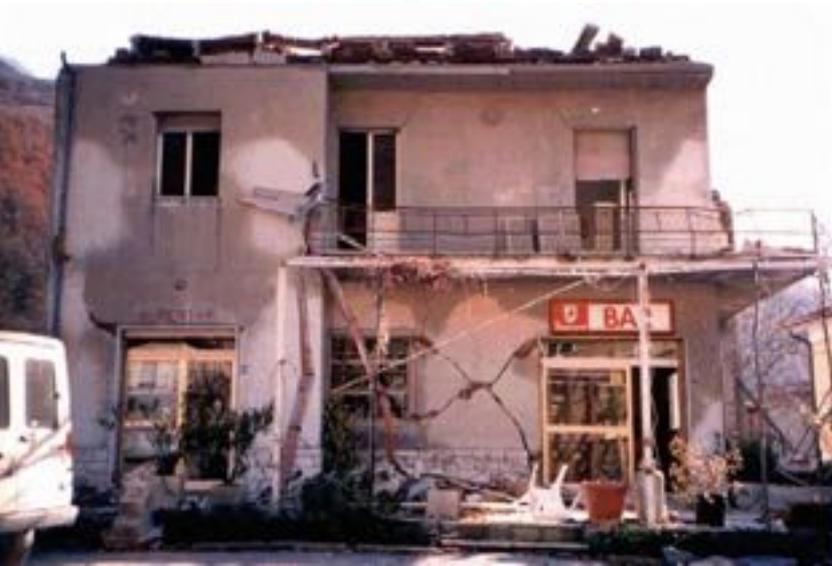
CASO 2

- muratura di buona qualità
- efficaci collegamenti fra elementi strutturali
- solai e copertura rigidi nel loro piano

→ comportamento globale (d'insieme)

- risposta sismica principalmente tramite meccanismi nel piano delle murature ed evitando significativi impegni per azioni ortogonali,
- impegno dell'intera struttura e non singoli elementi: se crolla una parete le altre pareti si fanno carico della diminuzione di resistenza

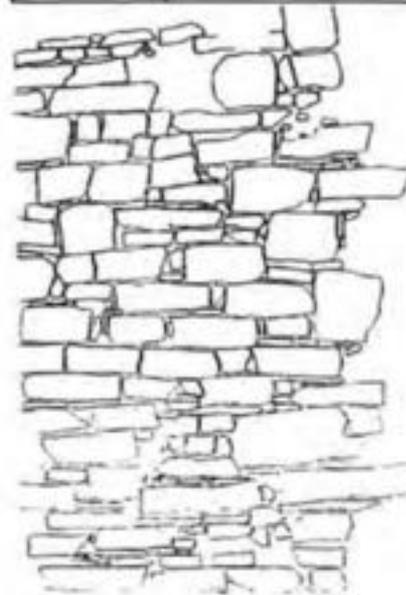
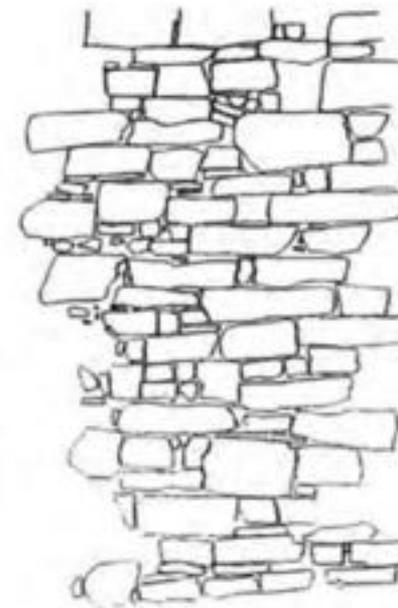
COMPOSIZIONE%

Pietra	Malta	Vuoti
83,60 %	14,16 %	2,24 %

Prospetto esterno

Sezione

Prospetto interno

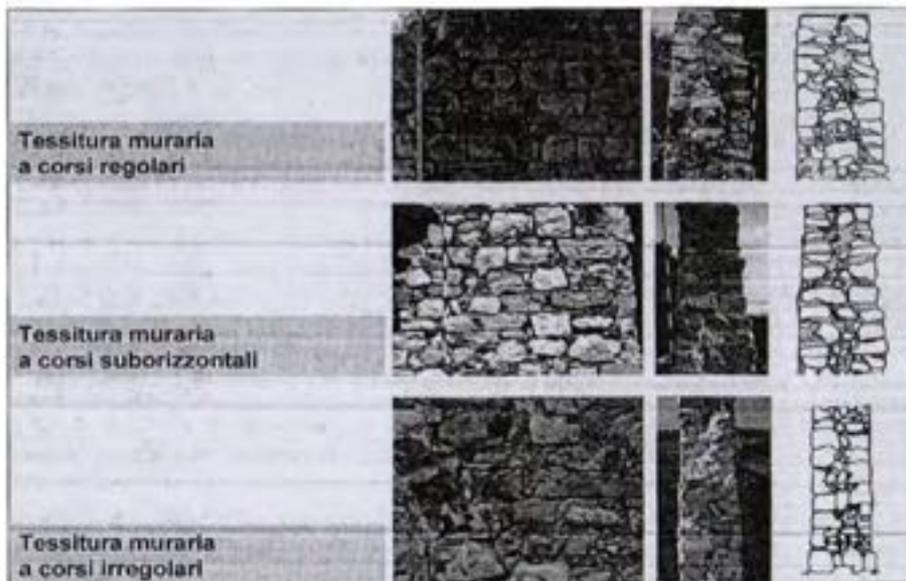
Fig. 13 A. E. SAISI, Classificazione delle sezioni murarie (da Binda, Penazzi, Saisi, *Historic masonry buildings*, 2003). Dall'immagine ridisegnata in scala si ricava la percentuale dei materiali e dei vuoti che caratterizzano la muratura. Da notare che, all'apparente regolarità della tessitura nel prospetto murario, non corrisponde un'omogeneità in sezione, da: A. E. SAISI, *Rilievo e studio del comportamento di sezioni murarie: il problema delle murature in pietra*, in D. FIORANI, D. ESPOSITO (a cura di), cit., p. 202.

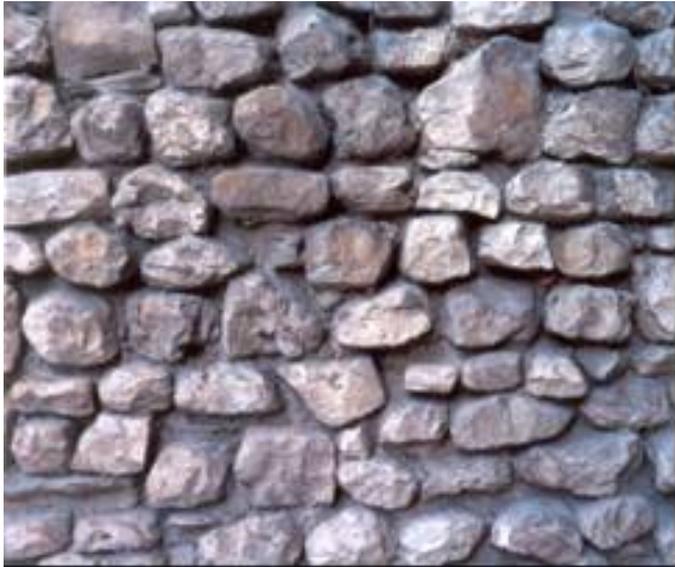
Qualità della malta

La malta (o il legante utilizzato) è fondamentale nella resistenza di una muratura. Le sue principali funzioni:

- “legare” gli elementi fornendo una resistenza a trazione (att. murature esistenti spesso non c'è tale resistenza);
- regolarizzare la superficie di appoggio fra le pietre consentendo la trasmissione di forza da una pietra all'altra (quest'ultima funzione può essere assolta anche da zeppe o scaglie inserite nei giunti);
- dare rigidità a taglio alla parete se essa è inserita nei giunti verticali

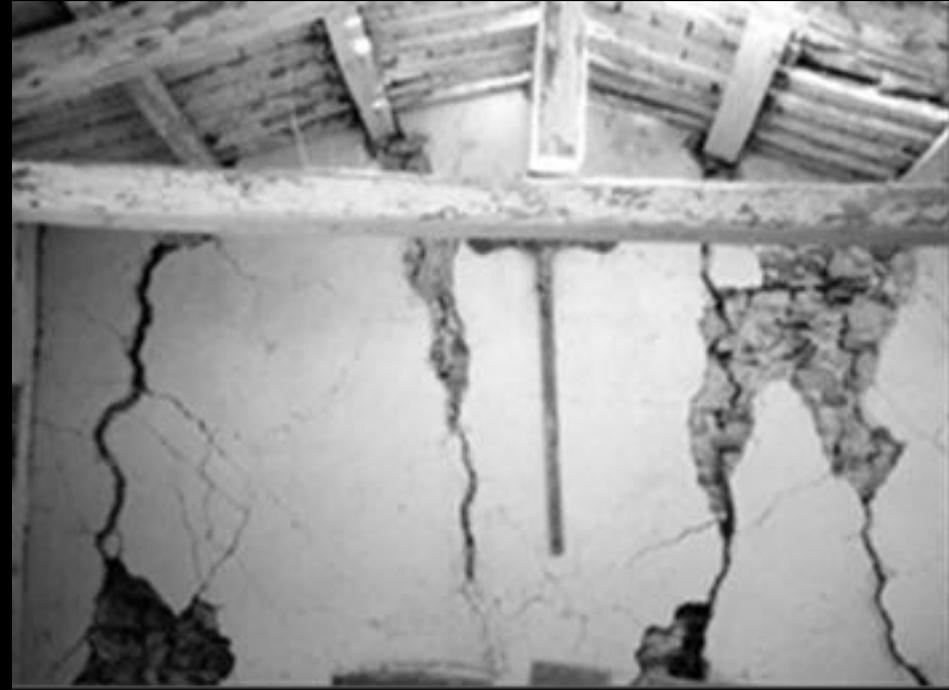
QUALITA' MURARIA DISTINTA PER TIPO DI AZIONE

ATTENZIONE: IQM VA DISTINTO IN BASE ALLA DIREZIONE DELL'AZIONE SOLLECITANTE (TRE INDICI DI QUALITÀ MURARIA):

- 1) **IQM PER AZIONI VERTICALI;**
- 2) **IQM PER AZIONI ORTOGONALI AL PIANO;**
- 3) **IQM PER AZIONI NEL PIANO.**

TIPOLOGIE MURARIE CHE POSSONO ESSERE CONSIDERATE BUONE O ACCETTABILI PER UN TIPO DI AZIONI POSSONO NON ESSERLO PER UN TIPO DI CARICO DIVERSO

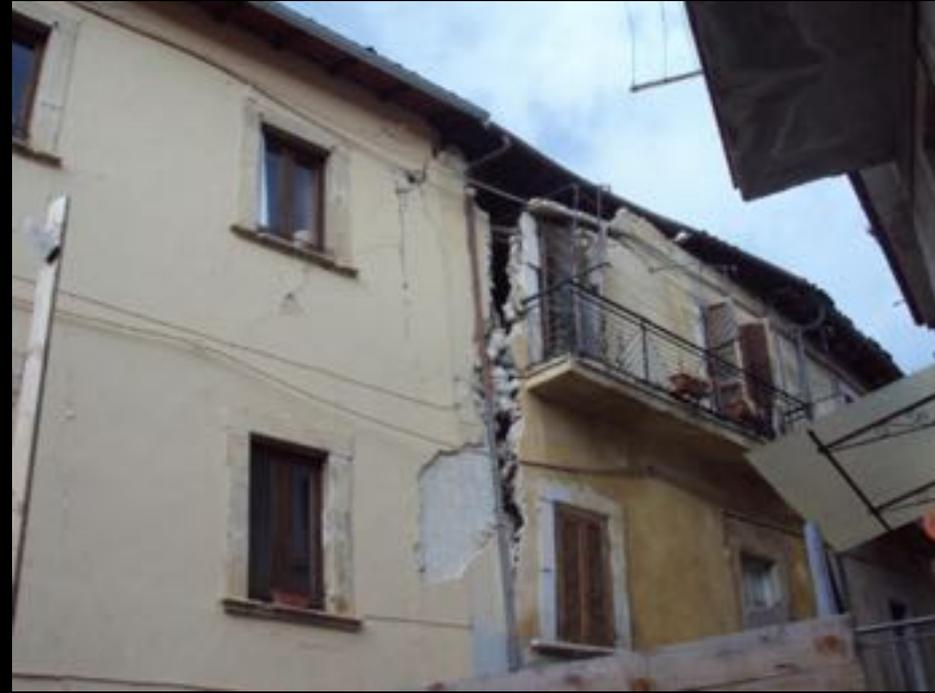
QUALITA' MURARIA DISTINTA PER TIPO DI AZIONE

ATTENZIONE: IQM VA DISTINTO IN BASE ALLA DIREZIONE DELL'AZIONE SOLLECITANTE (TRE INDICI DI QUALITÀ MURARIA):

- 1) IQM PER AZIONI VERTICALI;
- 2) IQM PER AZIONI ORTOGONALI AL PIANO;
- 3) IQM PER AZIONI NEL PIANO.

TIPOLOGIE MURARIE CHE POSSONO ESSERE CONSIDERATE BUONE O ACCETTABILI PER UN TIPO DI AZIONI POSSONO NON ESSERLO PER UN TIPO DI CARICO DIVERSO

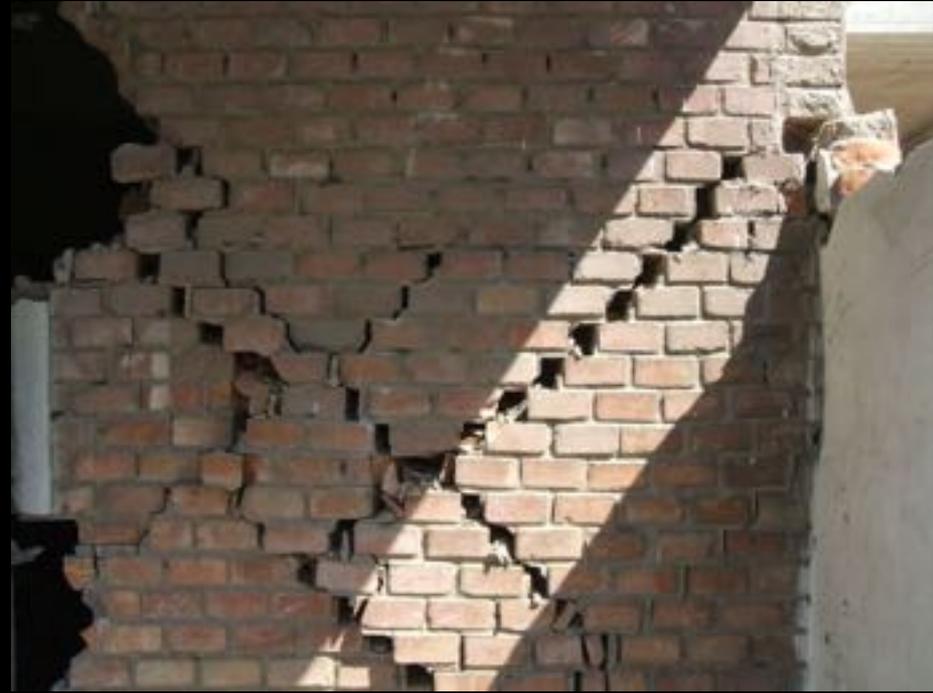
QUALITA' MURARIA DISTINTA PER TIPO DI AZIONE

ATTENZIONE: IQM VA DISTINTO IN BASE ALLA DIREZIONE DELL'AZIONE SOLLECITANTE (TRE INDICI DI QUALITÀ MURARIA):

- 1) IQM PER AZIONI VERTICALI;
- 2) IQM PER AZIONI ORTOGONALI AL PIANO;
- 3) IQM PER AZIONI NEL PIANO.

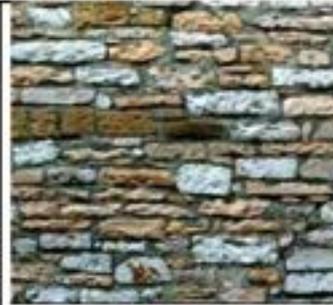
RISPETTATA

- a) Malta in buono stato e ben conservata, con giunti di dimensione non eccessiva rispetto alle pietre o ai mattoni oppure con giunti ampi ma di malta di ottima qualità (es. murature romane o bizantine);
- b) Muratura con grandi elementi squadrati e priva di malta o con strato di malta sottilissimo. In tal caso si intende "rispettato" il requisito di un efficace contatto fra le pietre.

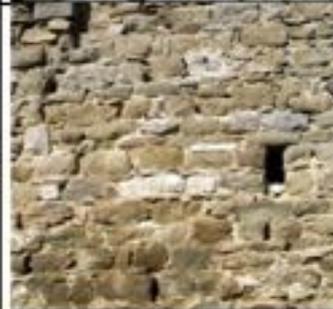
PARZIALMENTE RISPETTATA

- a) Malta di qualità intermedia, con giunti non eccessivamente erosi.
- b) Murature con elementi irregolari e malta degradata ma con zeppe efficacemente inserite negli spazi fra gli elementi.

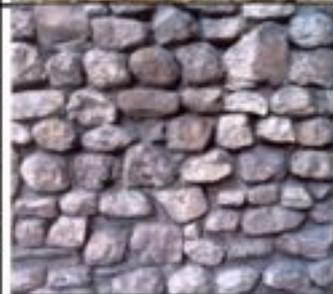
NON RISPETTATA/PESSIMA*

- a) Malta scadente o degradata e polverulenta e del tutto priva di coesione.
- b) Malta assente (escluso il caso di muratura di grossi elementi squadrati).
- c) Giunti di malta di dimensioni eccessive, paragonabili a quelle degli elementi se la malta non è di ottima qualità.
- d) Muratura di elementi porosi (es. tufo) con scarsa aderenza fra la malta e gli stessi elementi.

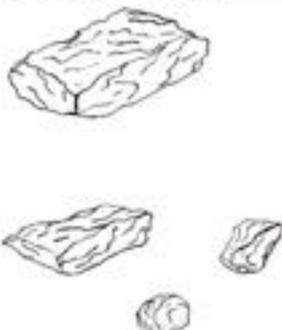
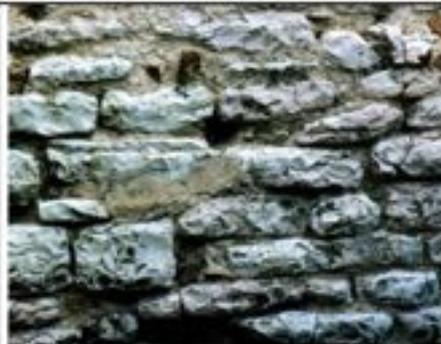
PARZIALMENTE RISPETTATA

Compresenza di elementi irregolari o ciottoli e blocchi di forma squadrata o mattoni.

Pareti con una faccia di blocchi di forma regolare o mattoni e l'altra faccia di ciottoli od elementi di forma irregolare.

Elementi arrotondati o irregolari ma con interstizi riempiti di zeppe ben inserite.

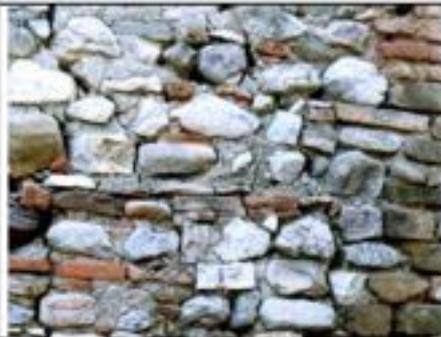
NON RISPETTATA

Prevalenza di elementi di forma irregolare o arrotondata oppure ciottoli su entrambe le facce della parete.

Blocchi di forma irregolare, arrotondata o ciottoli.

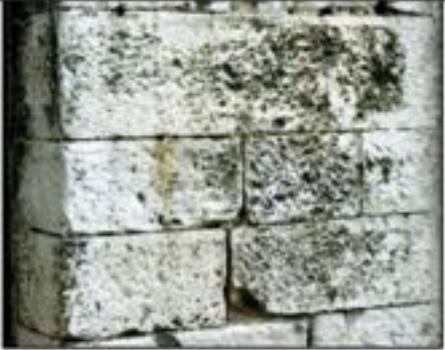
Dimensione degli elementi resistenti (D.EL.)	
<p>RISPETTATA</p> <p>Prevalenza di elementi con la loro dimensione maggiore sopra i 40 cm. In tali pareti i blocchi solitamente sono così grossi da interessare gran parte dello spessore della parete e quindi essi possono svolgere anche la funzione di <u>diatoni</u>.</p>

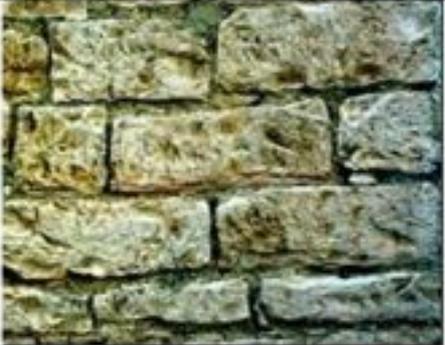
<p>PARZIALMENTE RISPETTATA</p> <p>Prevalenza di elementi con la loro dimensione maggiore fra 20 e 40 cm. Compresenza di elementi di dimensione variabile.</p>

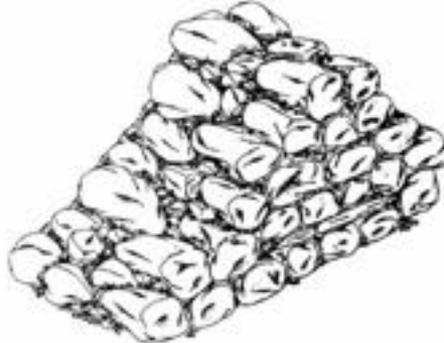
<p>NON RISPETTATA</p> <p>Prevalenza di elementi con la loro dimensione maggiore sotto i 20 cm. Parete di soli <u>diatoni</u> in mattoni pieni.</p>

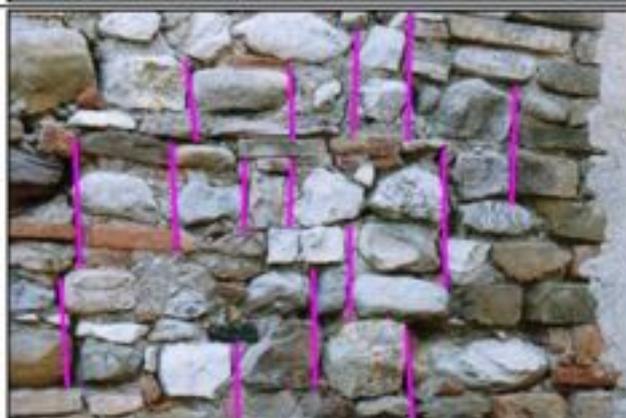
Parete di soli diatoni di mattoni pieni, anche con giunti verticali sfalsati⁴.

Evidente assenza di ingranamento nel piano della parete.
