COLTIVIAMO LA CULTURA ANTISISMICA

Prof. Ing. ANTONIO BORRI

**Comportamento sismico delle costruzioni
in muratura: esperienze e prospettive,
per una cultura della sicurezza**

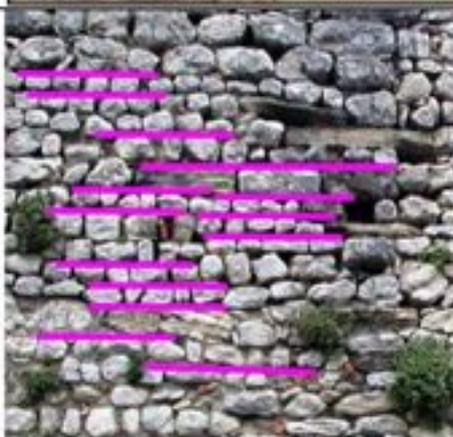
Situazioni intermedie fra il rispetto e il non rispetto, compreso il caso di filari orizzontali solo su una faccia della parete.

Pietre di forma non squadrata ma disposte con regolarità in riferimento all'orizzontalità

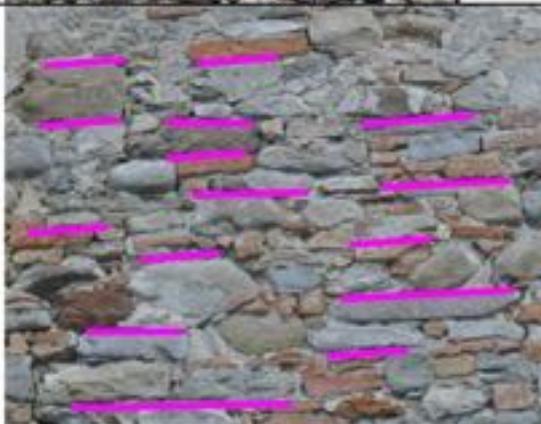
NON RISPETTATA

I tratti orizzontali sono interrotti con frequenza decimetrica o presentano evidenti sfalsamenti sull'intera facciata muraria.

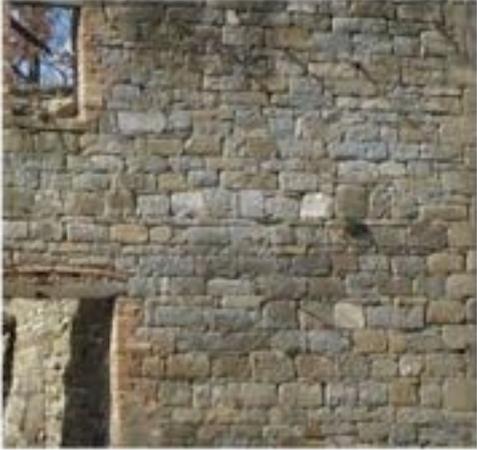
Qualità degli elementi resistenti (RE.EL.)	
<p>RISPETTATA</p> <p>Pietre non degradate o poco degradate</p> <p>Muratura con pochi elementi degradati (orientativamente meno del 10%)</p> <p>Mattoni pieni cotti</p> <p>Elementi di tufo duro vulcanico</p> <p>Elementi laterizi con foratura < 55%</p> <p>Blocchi in calcestruzzo (anche forati)</p>

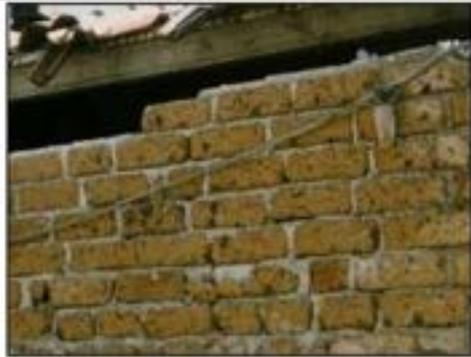
<p>PARZIALMENTE RISPETTATA</p> <p>Alcuni elementi della muratura sono degradati (orientativamente fra il 10% ed il 50%)</p> <p>Elementi laterizi con foratura fra 70% e 55%</p> <p>Elementi in tufo tenero (<u>calcarenite</u>)</p>

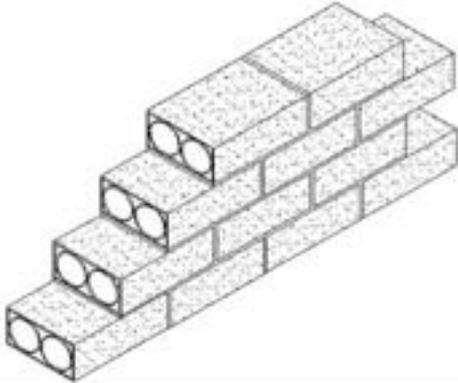
<p>NON RISPETTATA</p> <p>Elementi degradati in misura superiore al 50%.</p> <p>Elementi laterizi con percentuale di foratura > 70%</p> <p>Mattoni in fango o argilla non cotta</p>

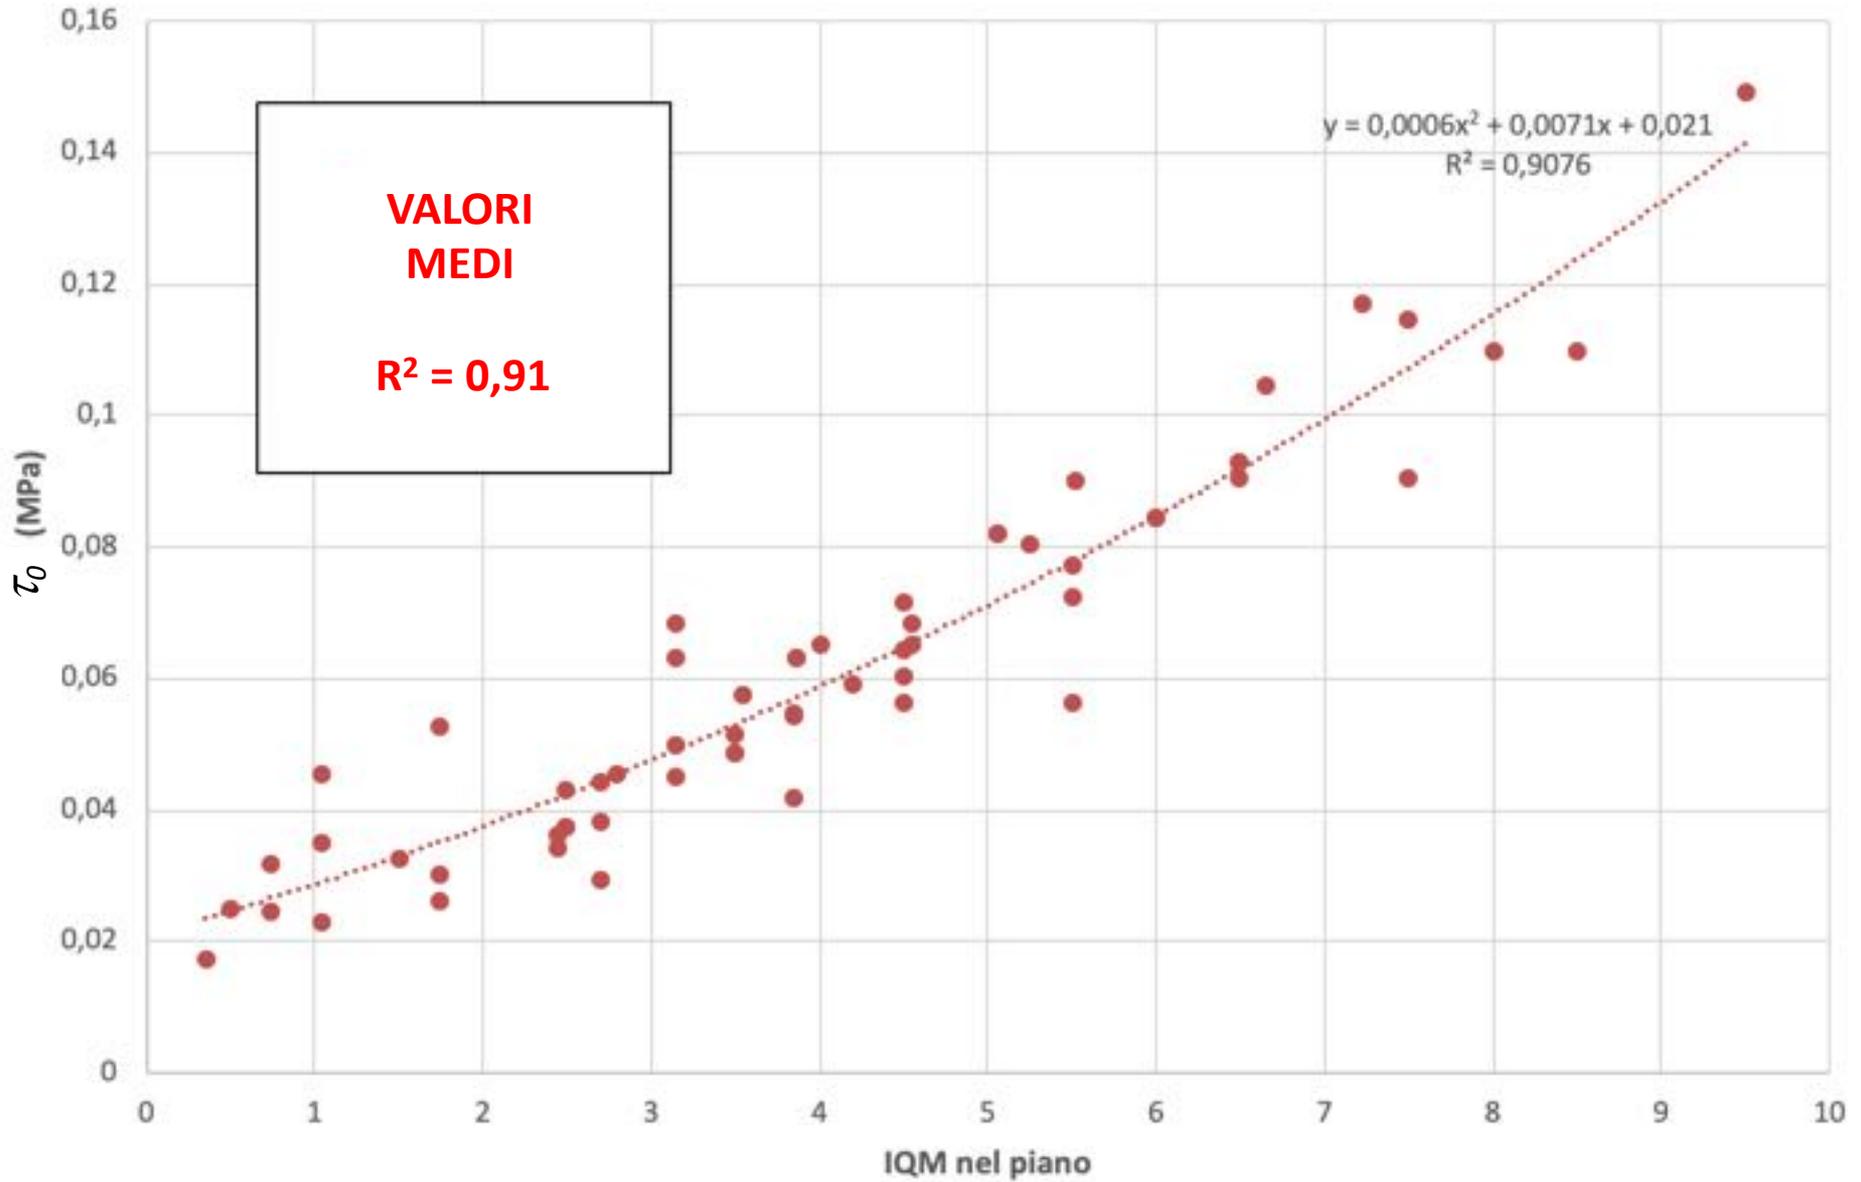
IQM_{NP} Vs τ_0

IQM nel piano vs Tau0 medio

$R^2 = 0.95$

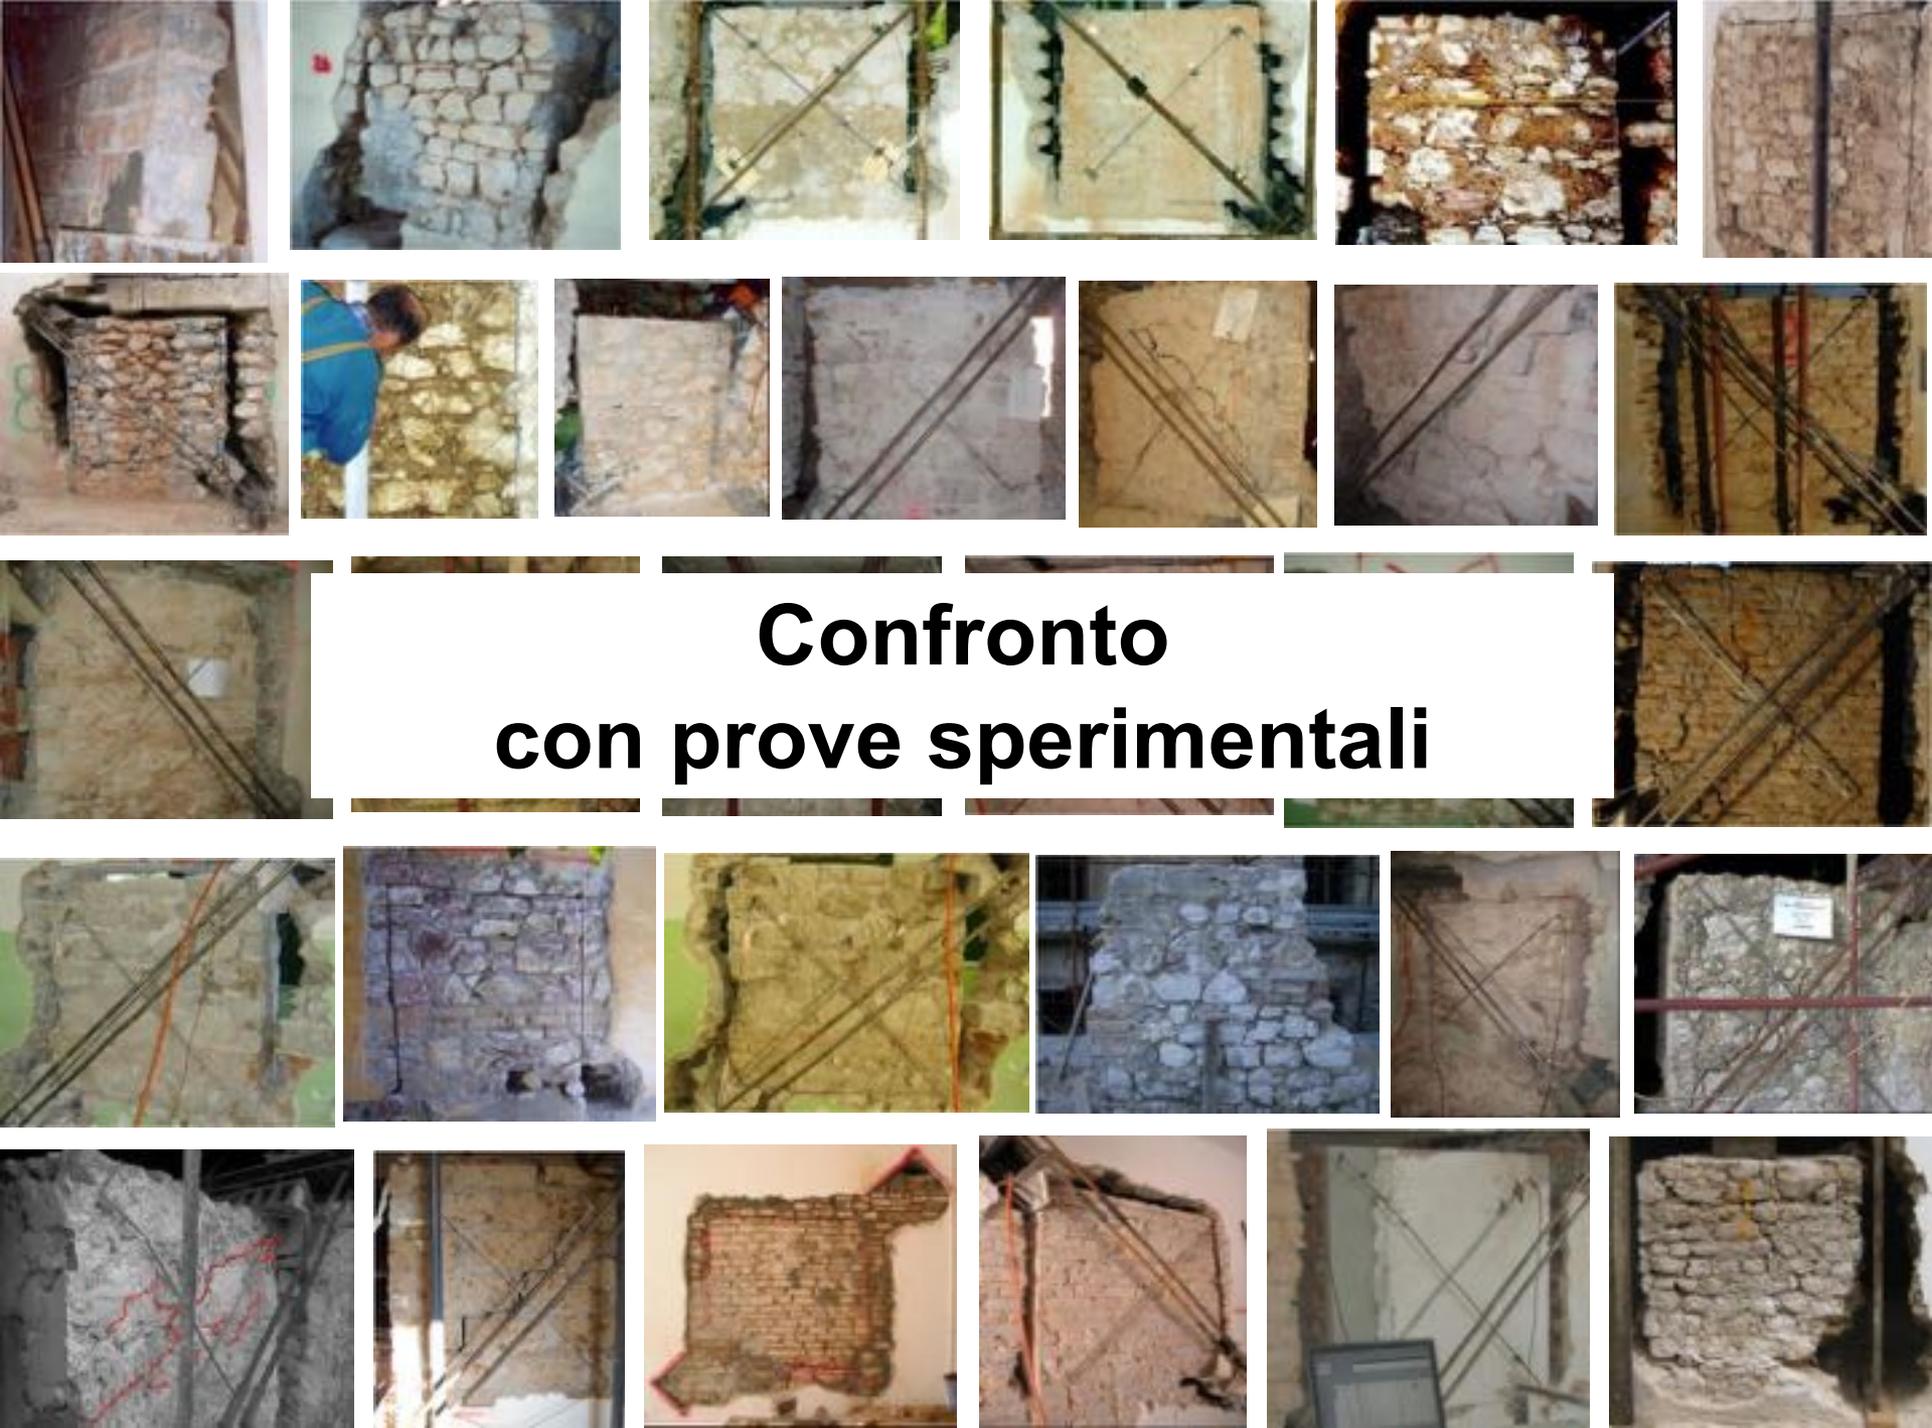
**Confronto
con prove sperimentali**

Conferme sperimentali per la correlazione tra IQM e τ_0

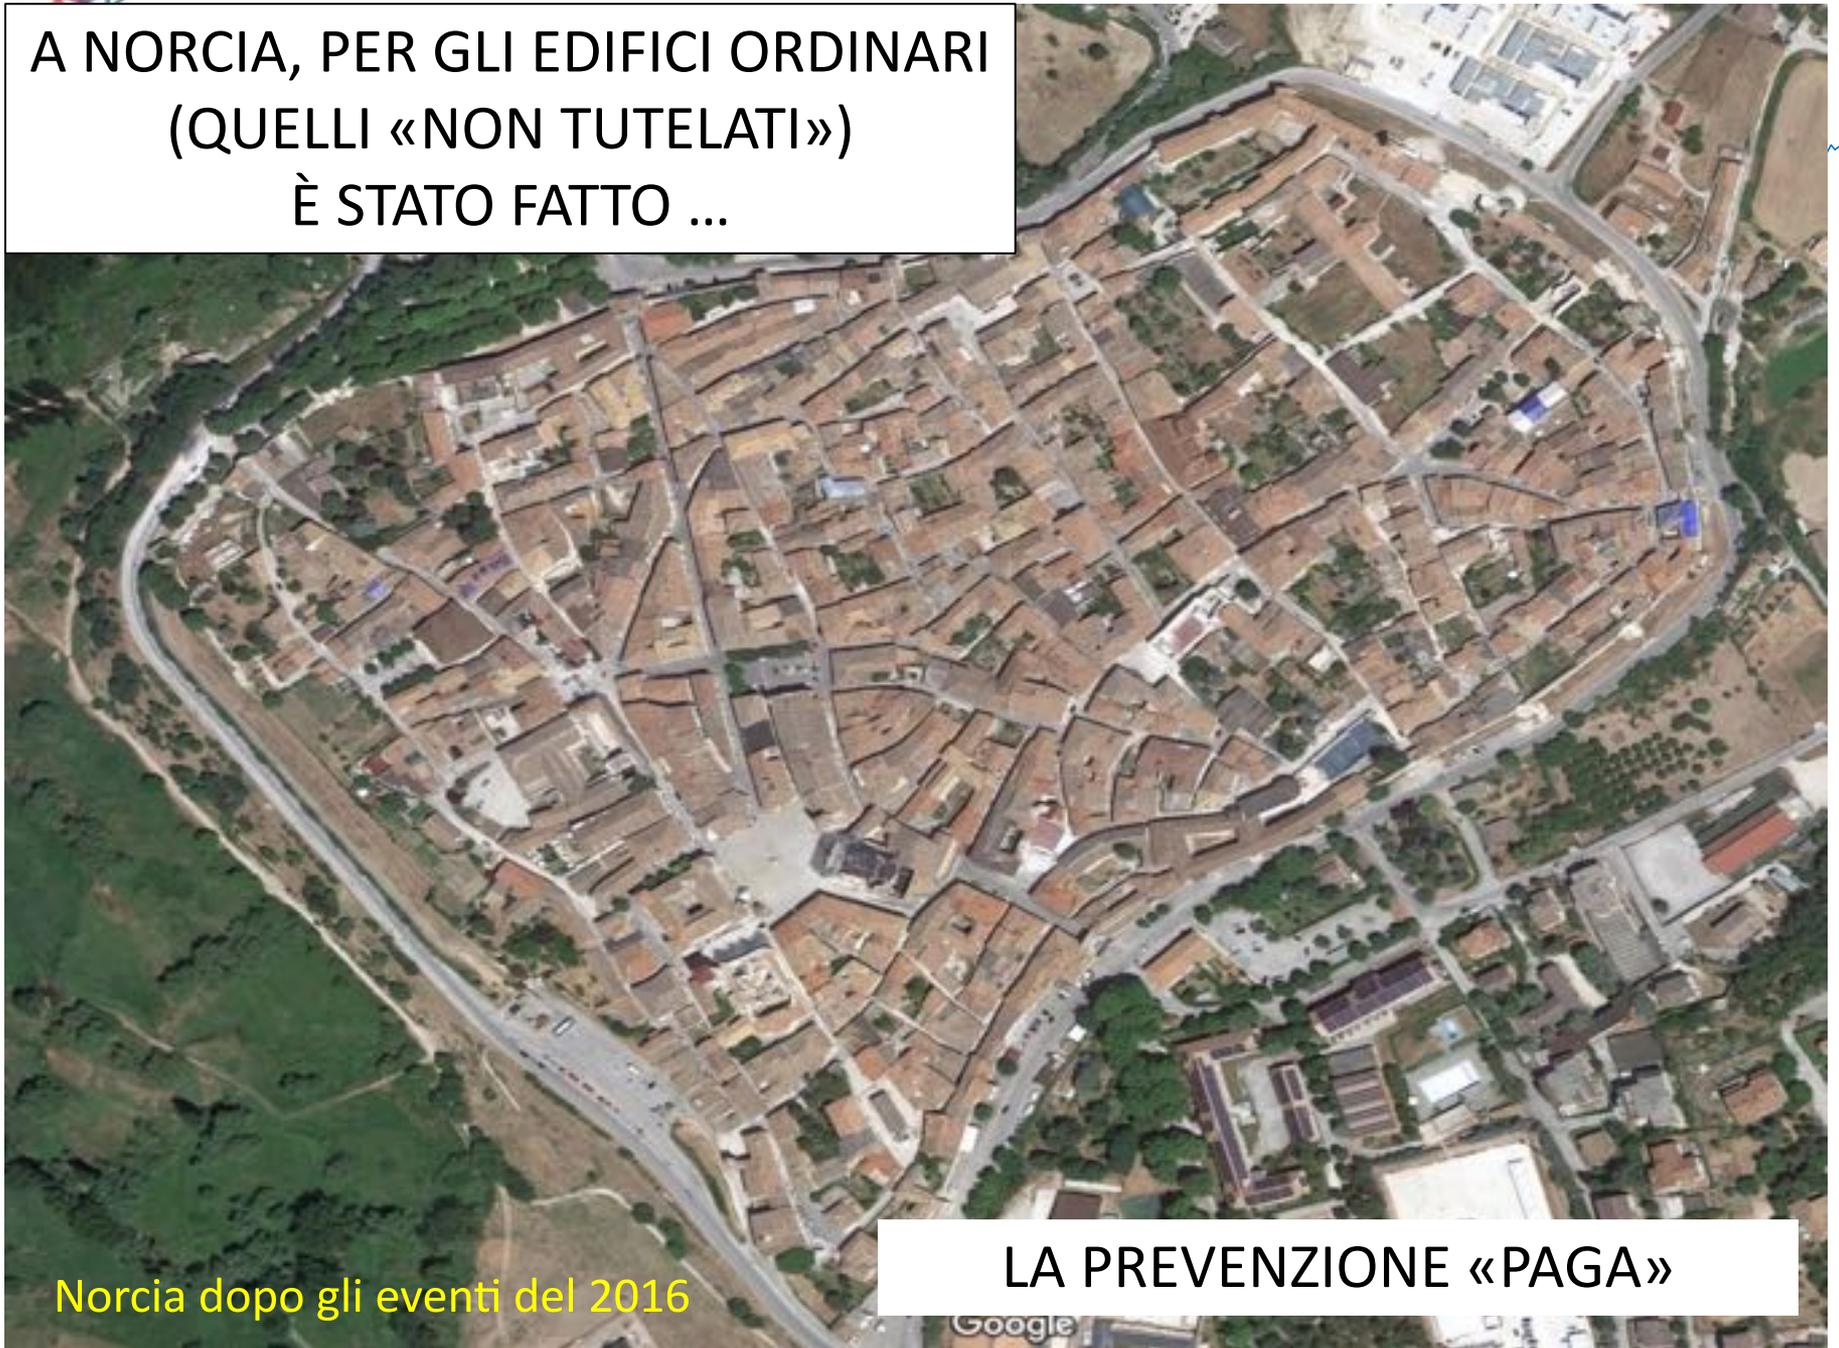
Norcia dopo gli eventi del 2016

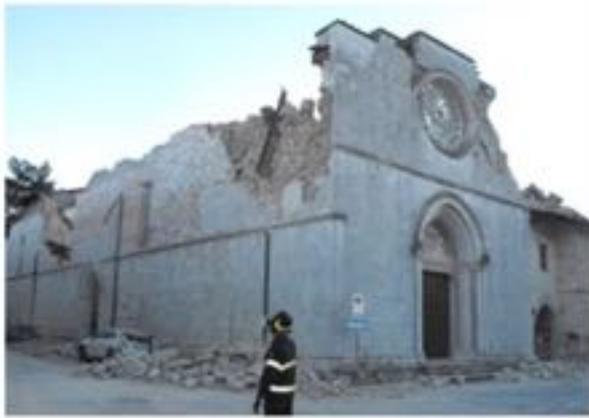
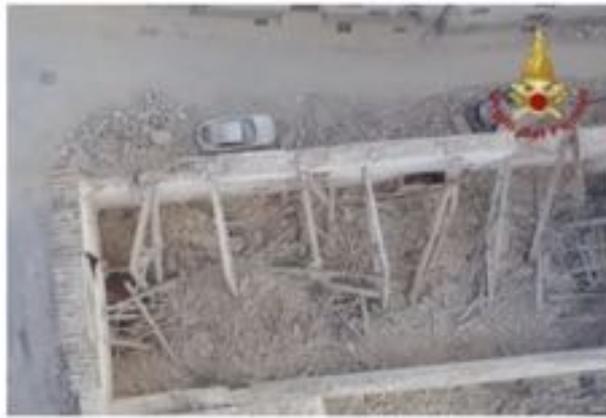
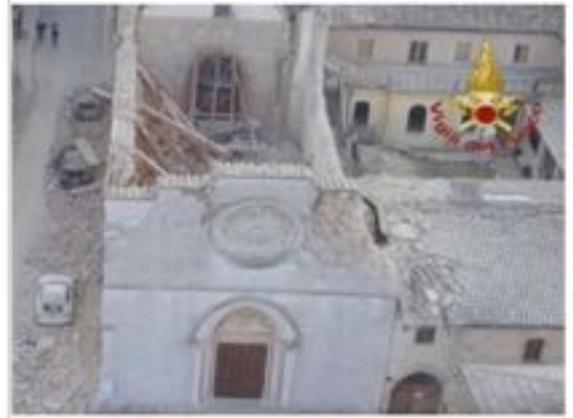
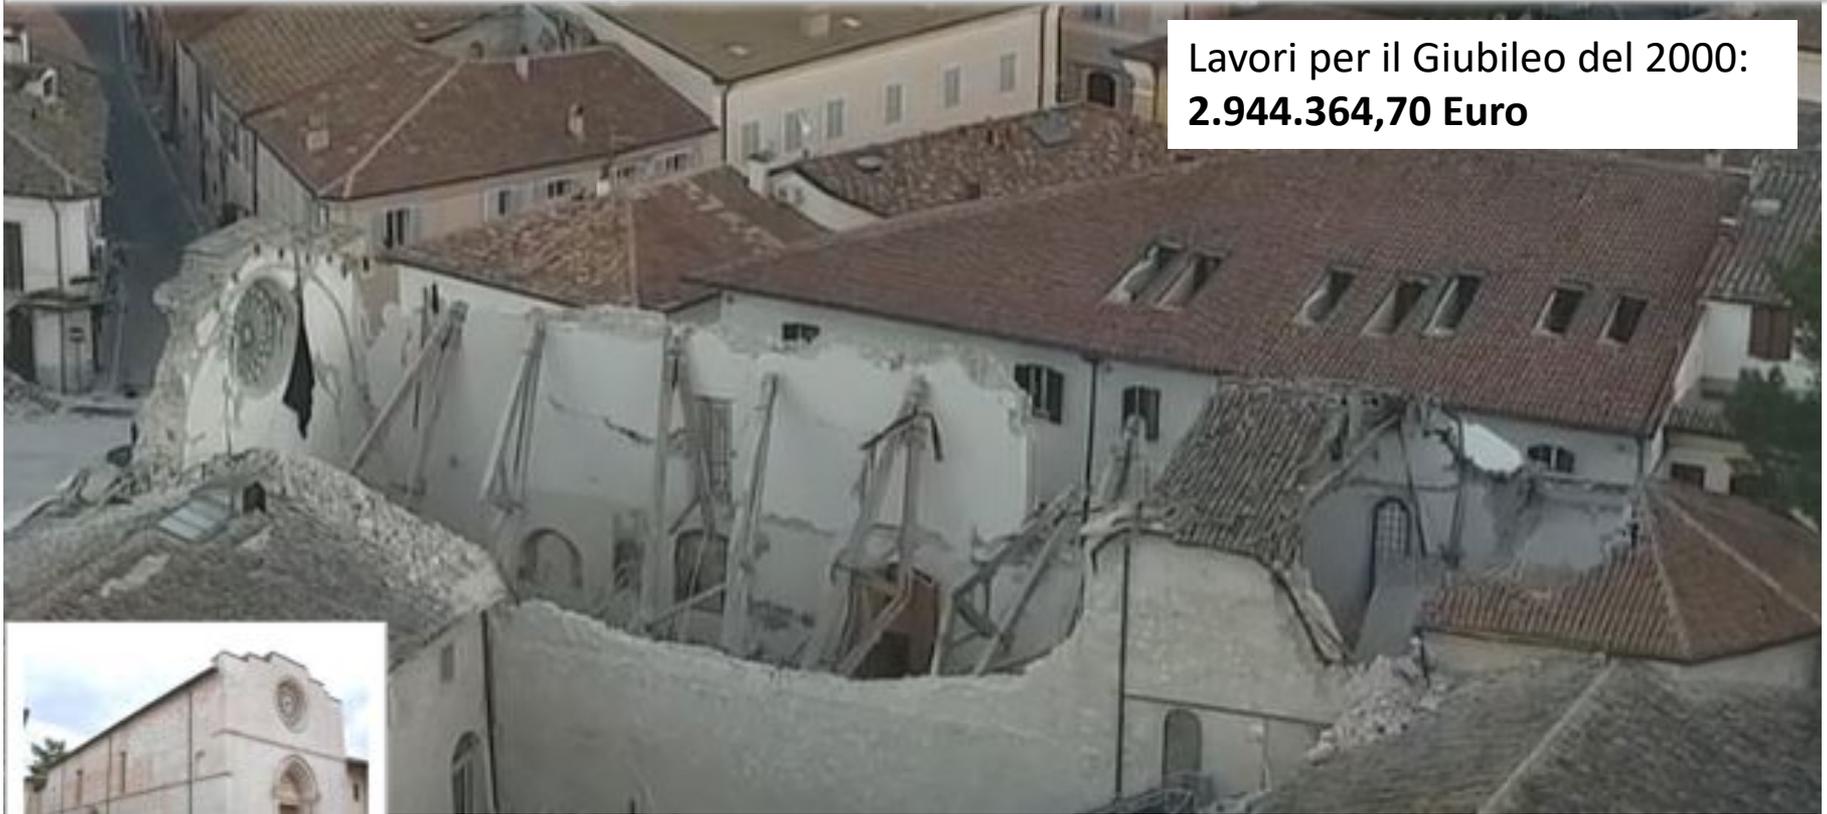
CHIESA DI SAN BENEDETTO - NORCIA

Lavori per il Giubileo del 2000:
2.944.364,70 Euro

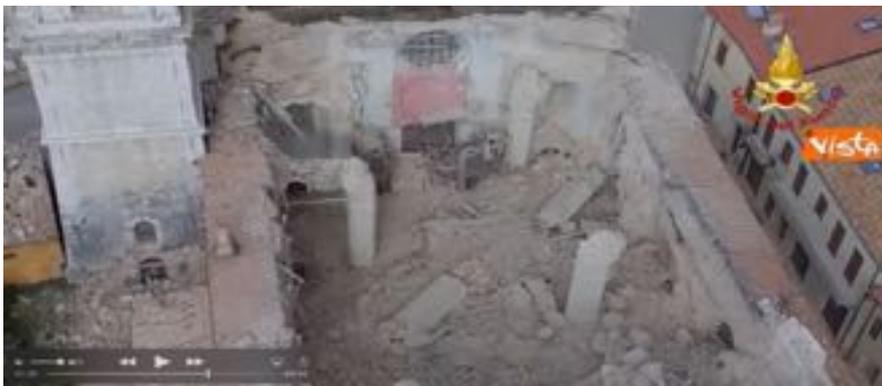
EX CHIESA DI SAN FRANCESCO - NORCIA

Lavori dopo sisma '97 (PIANO ANNUALE 2002 E INTERVENTI INTEGRATIVI - DGR 1751/2001):

308.534,31 Euro

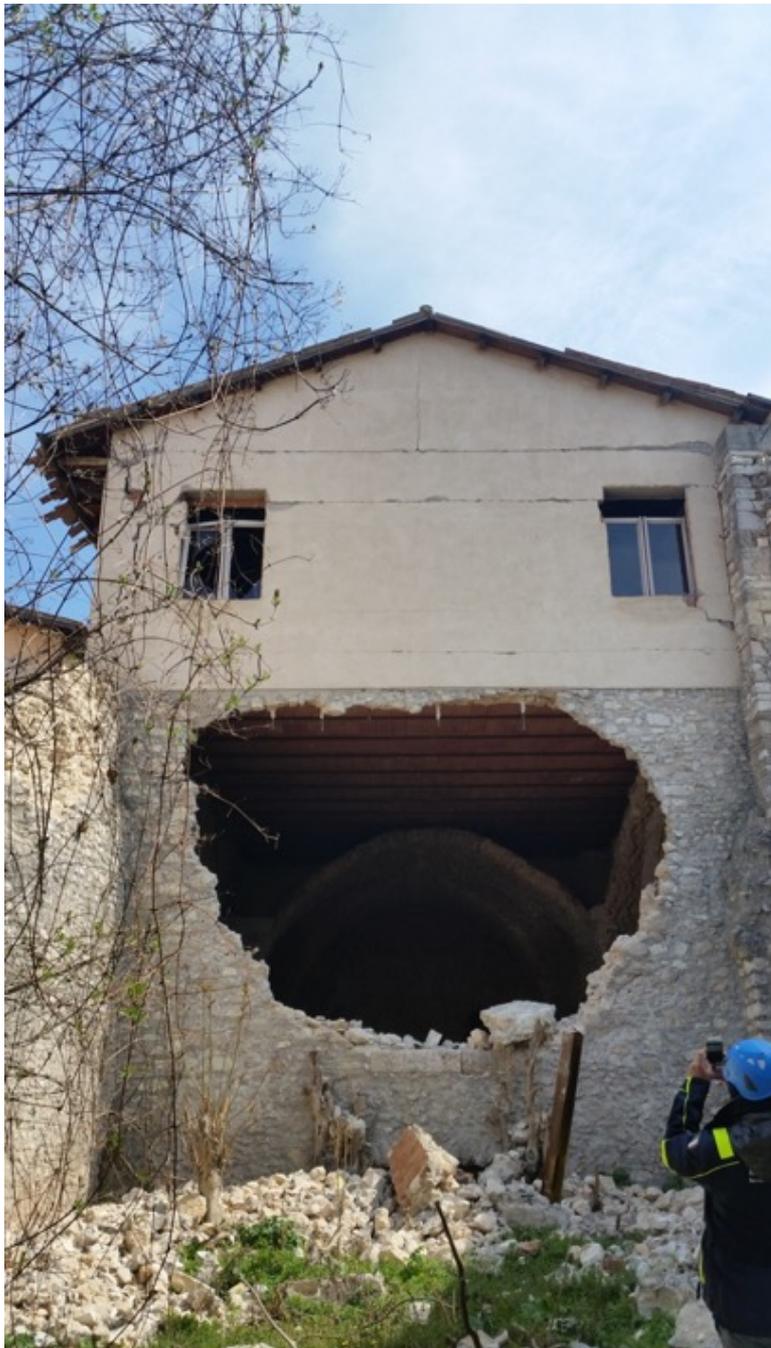
CHIESA DI SANTA MARIA ARGENTEA - NORCIA

Lavori dopo sisma '97 (PIANO ANNUALE DEI
BENI CULTURALI - DGR 94/2000):
516.456,90 Euro

Lavori dopo sisma '97 (PIANO ANNUALE 2002 E
INTERVENTI INTEGRATIVI - DGR 1751/2001):
1.032.999,81 Euro

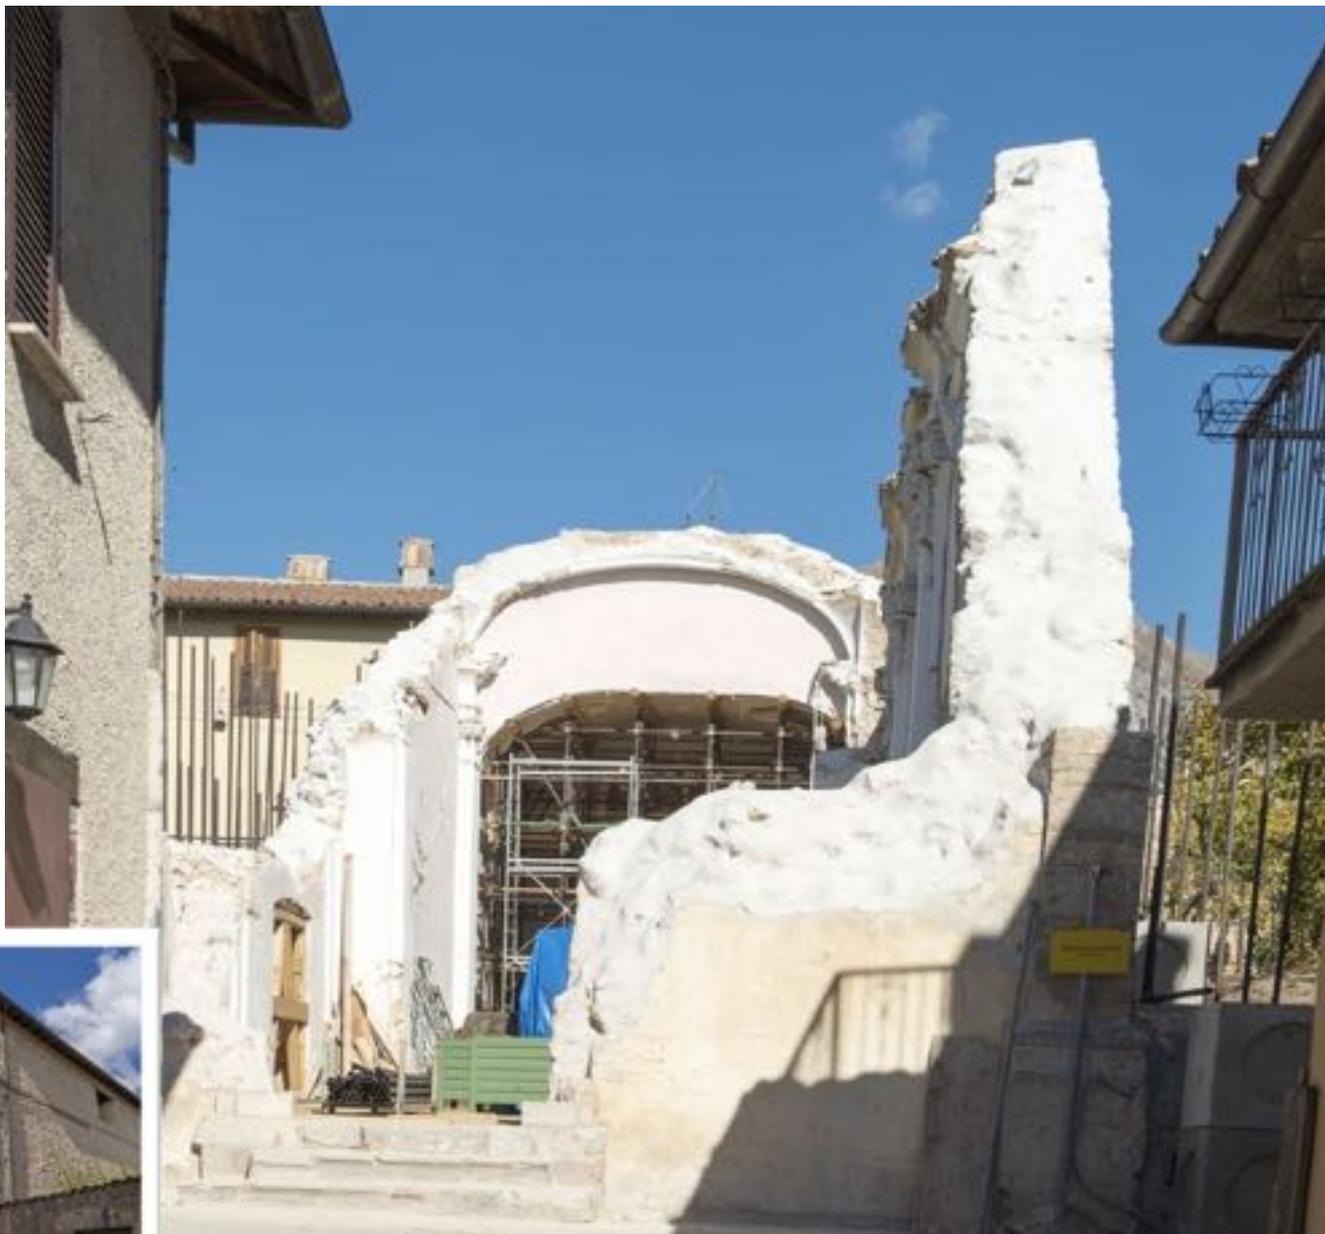
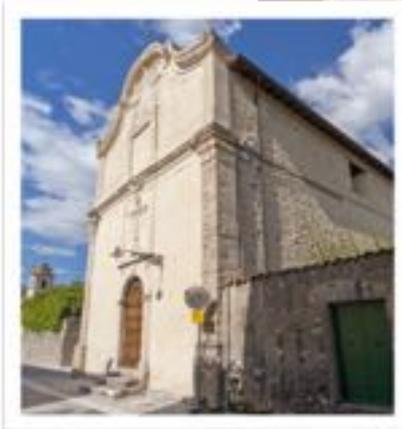
CHIESA DEL CROCEFISSE - NORCIA

ECCO COSA RESTA DELLA CHIESA DEL CROCEFISSO

Lavori dopo sisma '79:
?? Euro

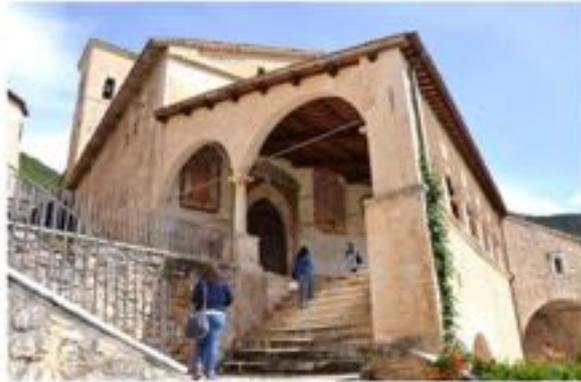
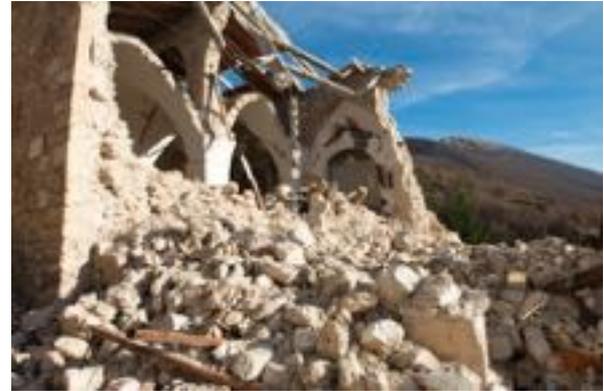
S. Andrea

La rovina di alcune piccole (bellissime) chiese era, oltre che facilmente prevedibile, evitabile (o limitabile) con provvedimenti semplici.

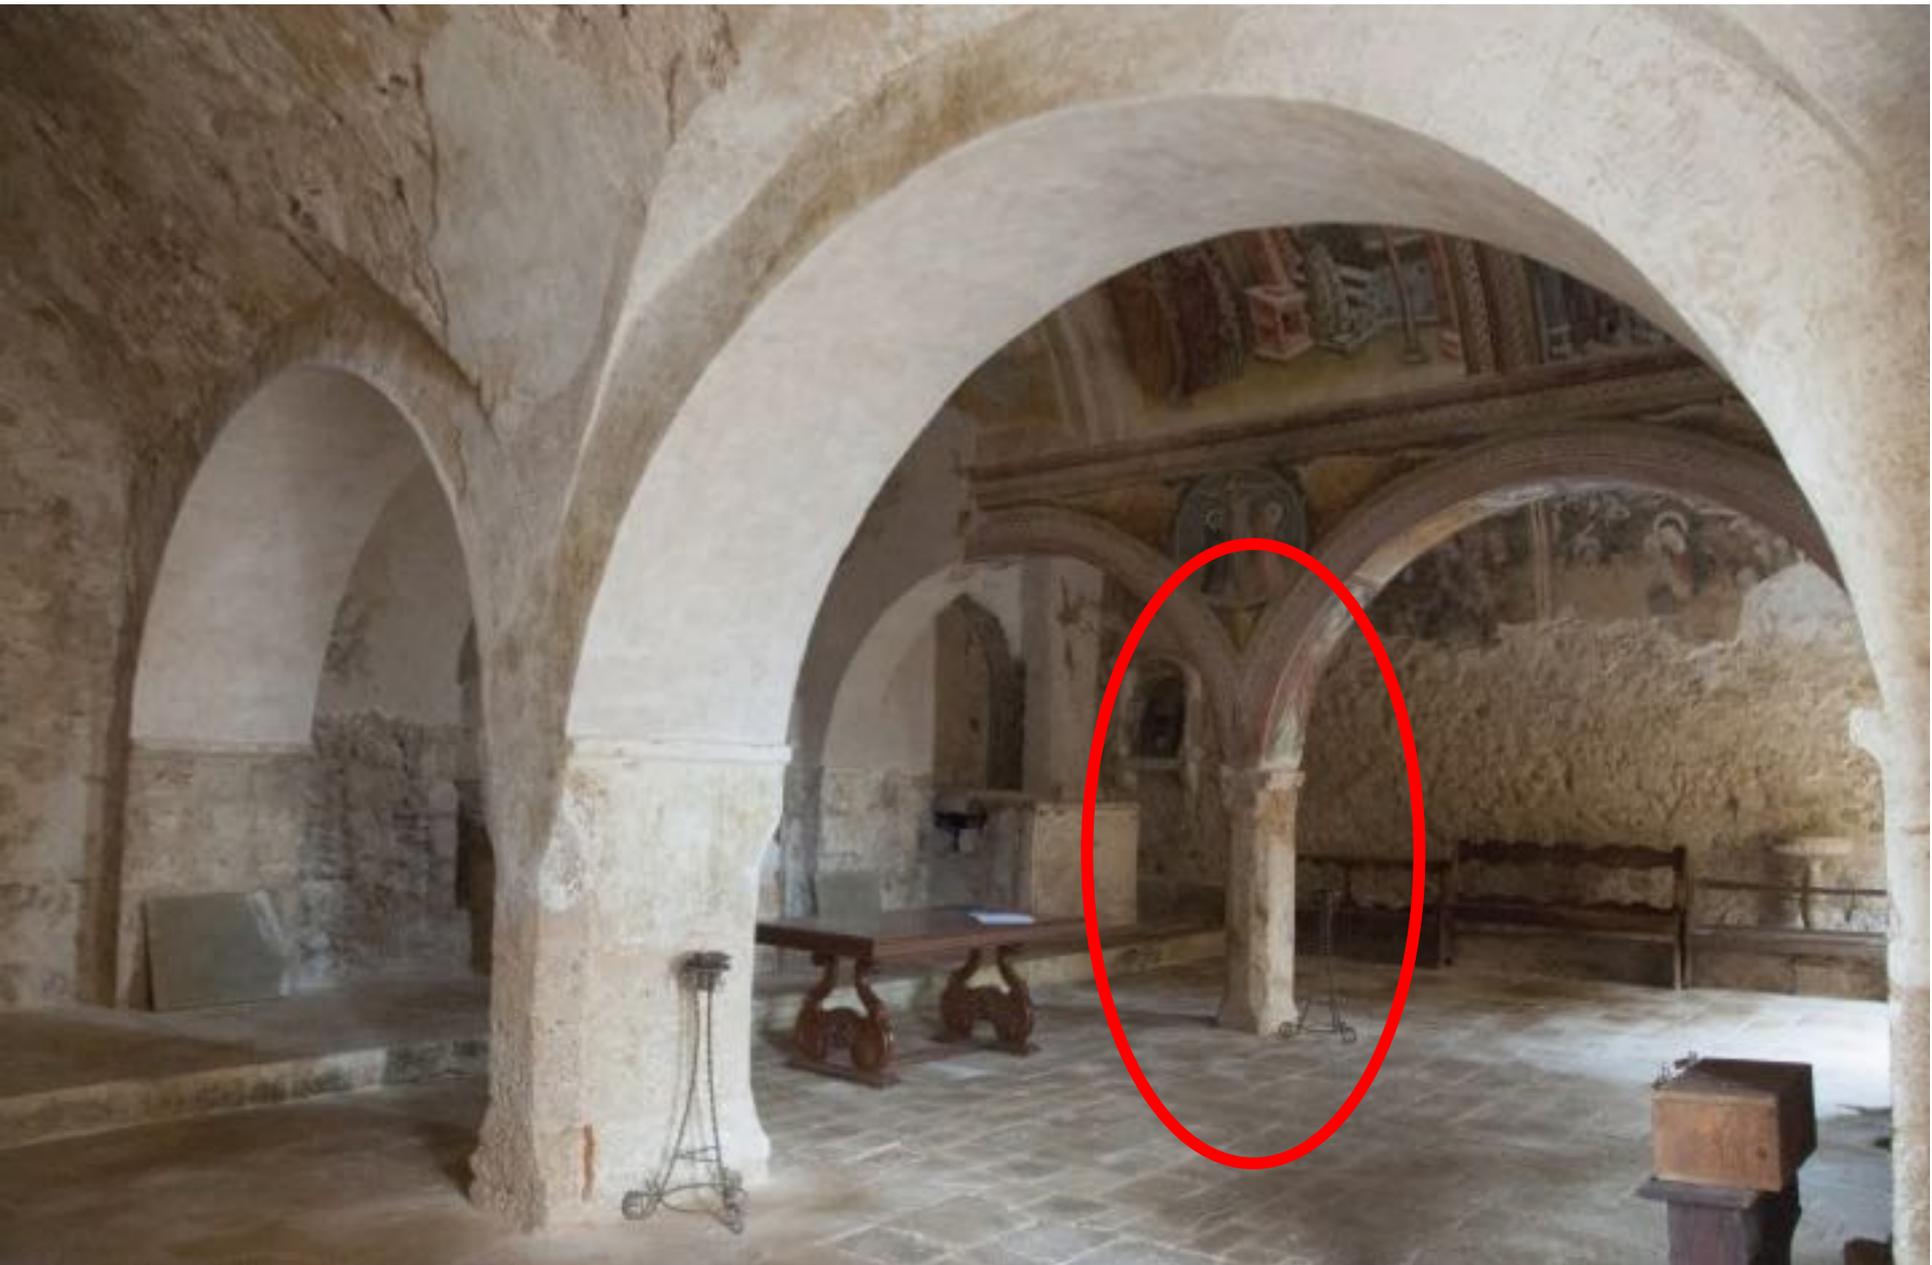
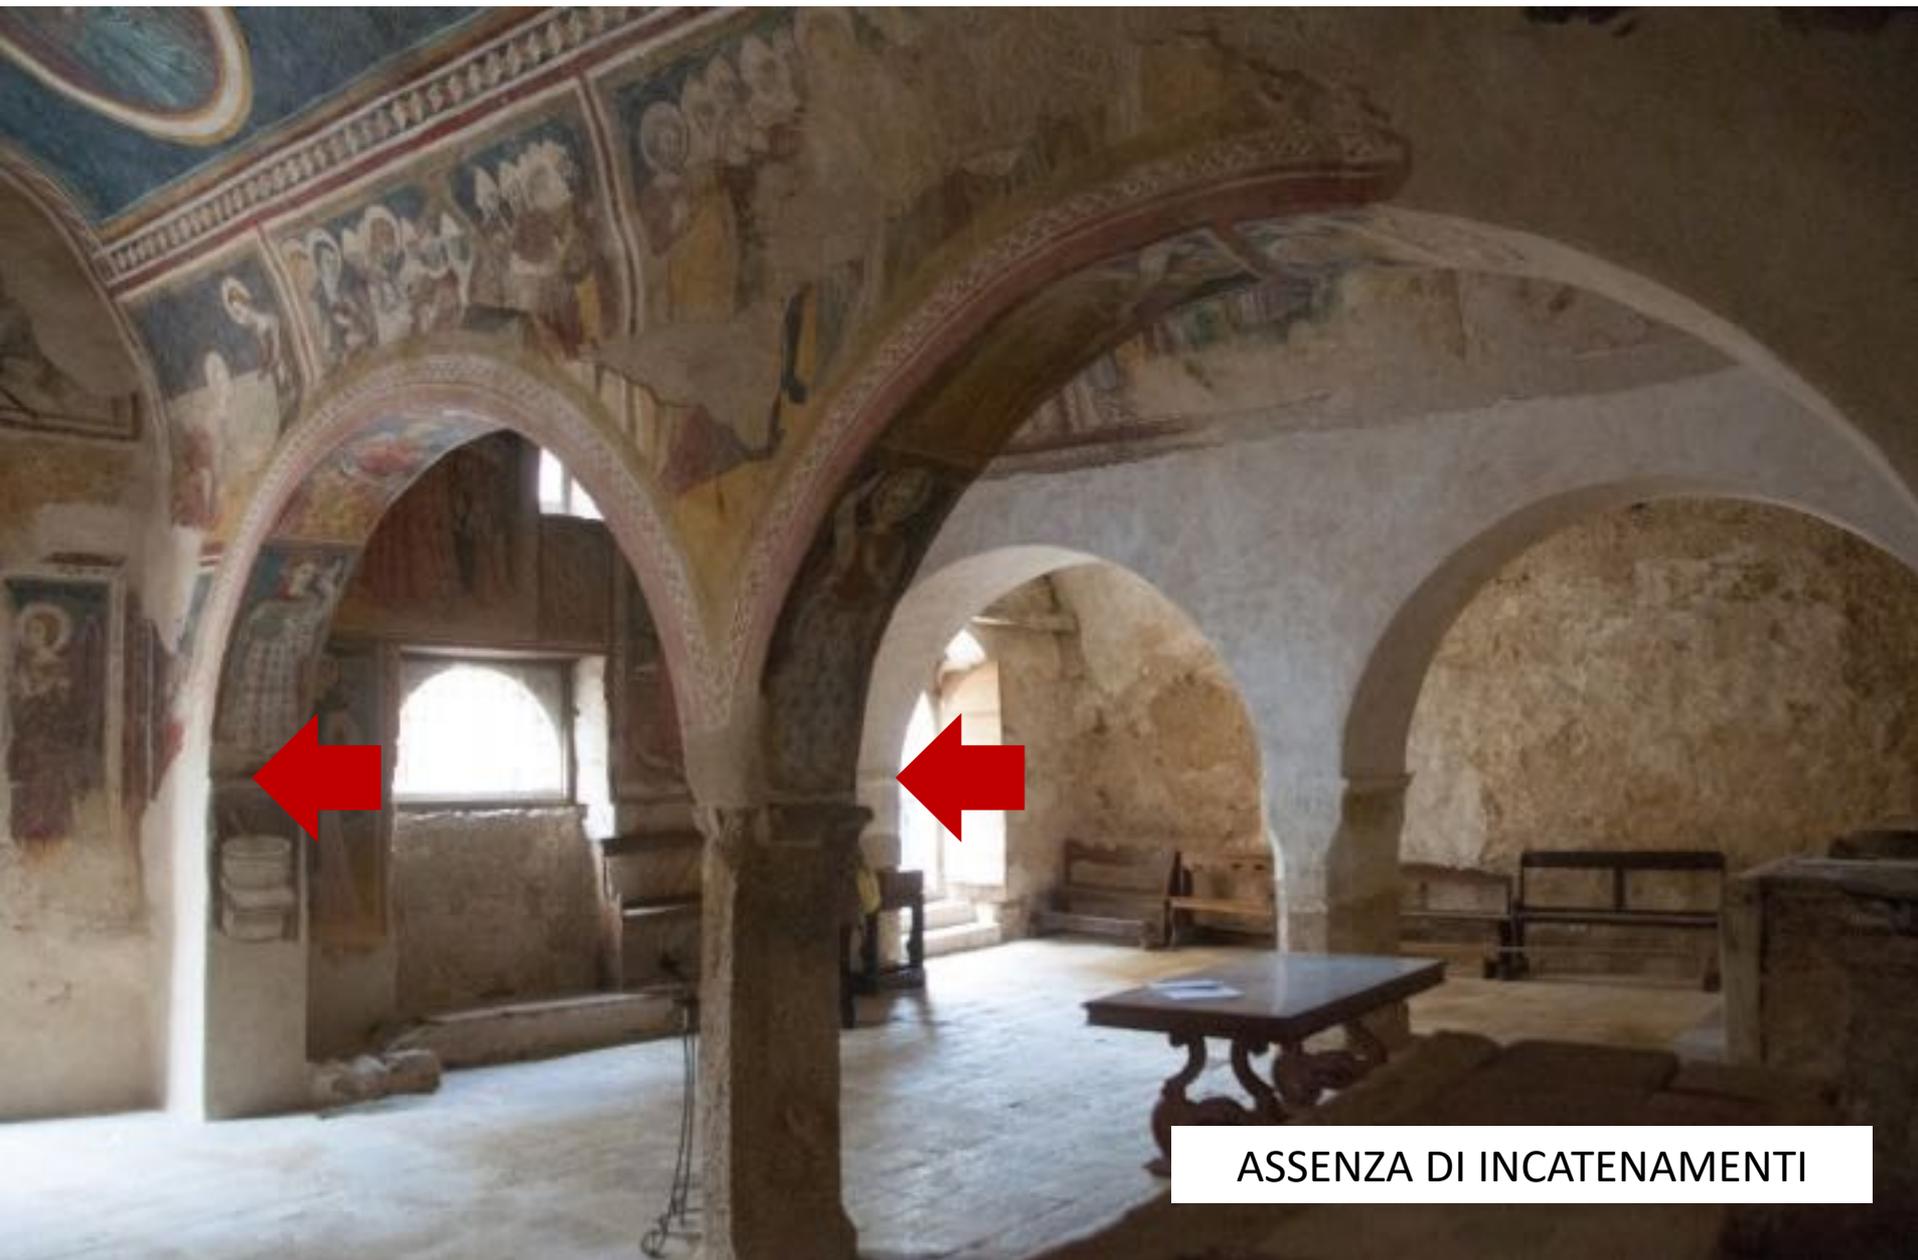
ASSENZA DI INCATENAMENTI

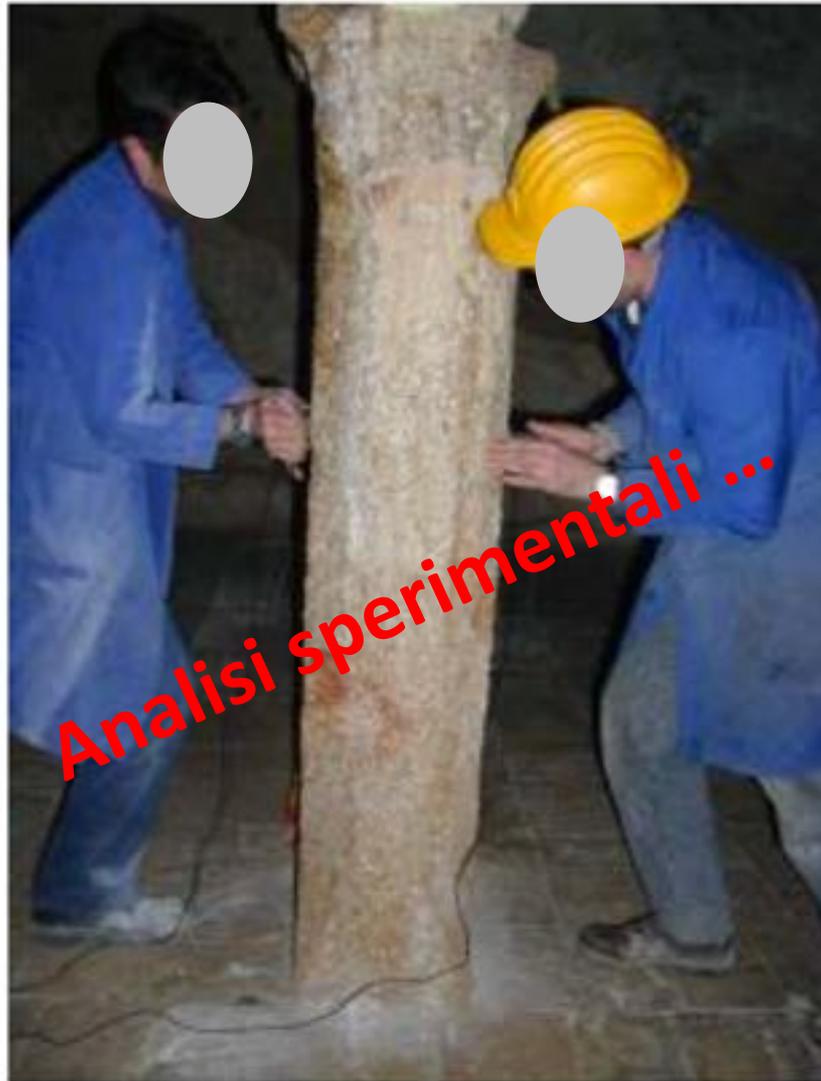
Figura 6.86 - Indagini ultrasoniche sul pilastro della chiesa di S.Maria della Piazza a Campi
