COLTIVIAMO LA CULTURA ANTISISMICA

Prof. Ing. ANTONIO BORRI

**Comportamento sismico delle costruzioni
in muratura: esperienze e prospettive,
per una cultura della sicurezza**

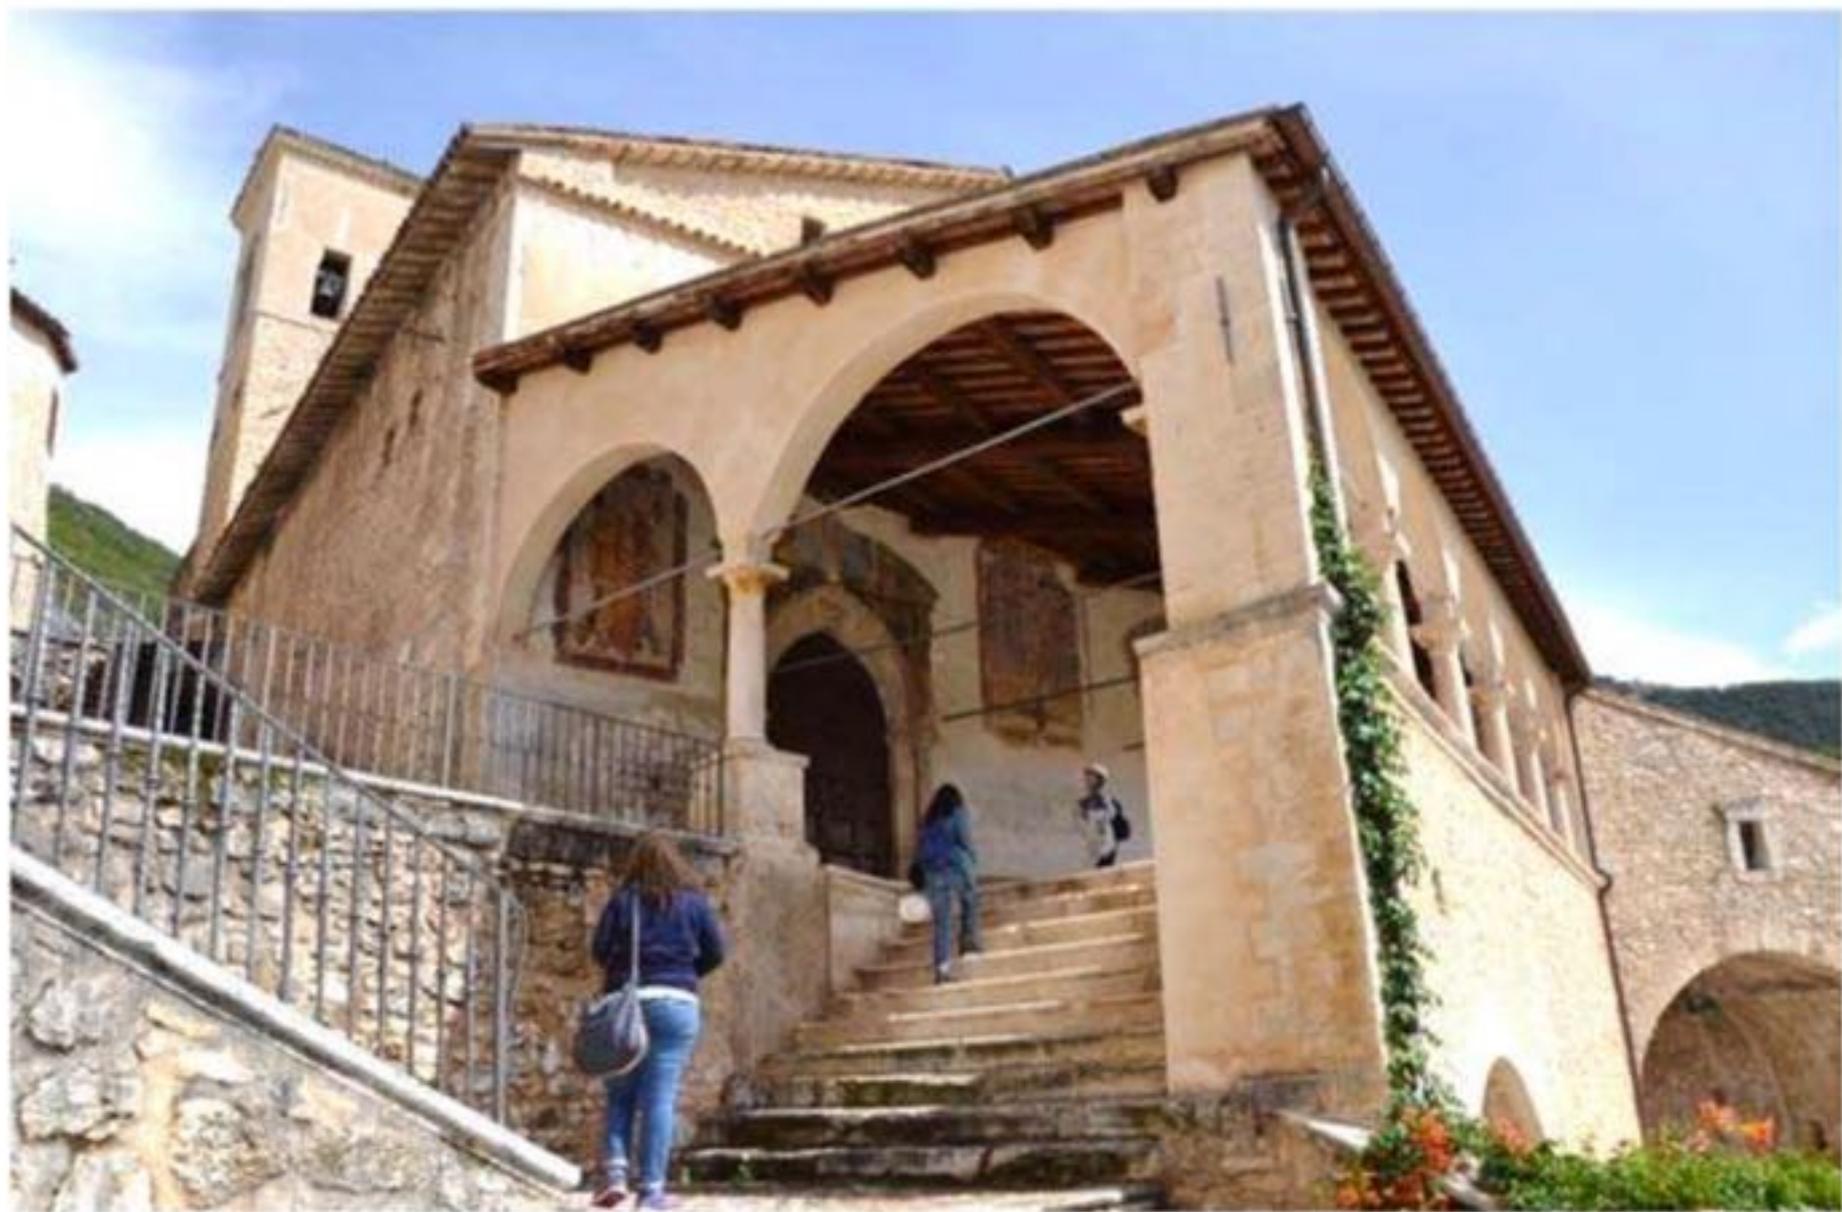
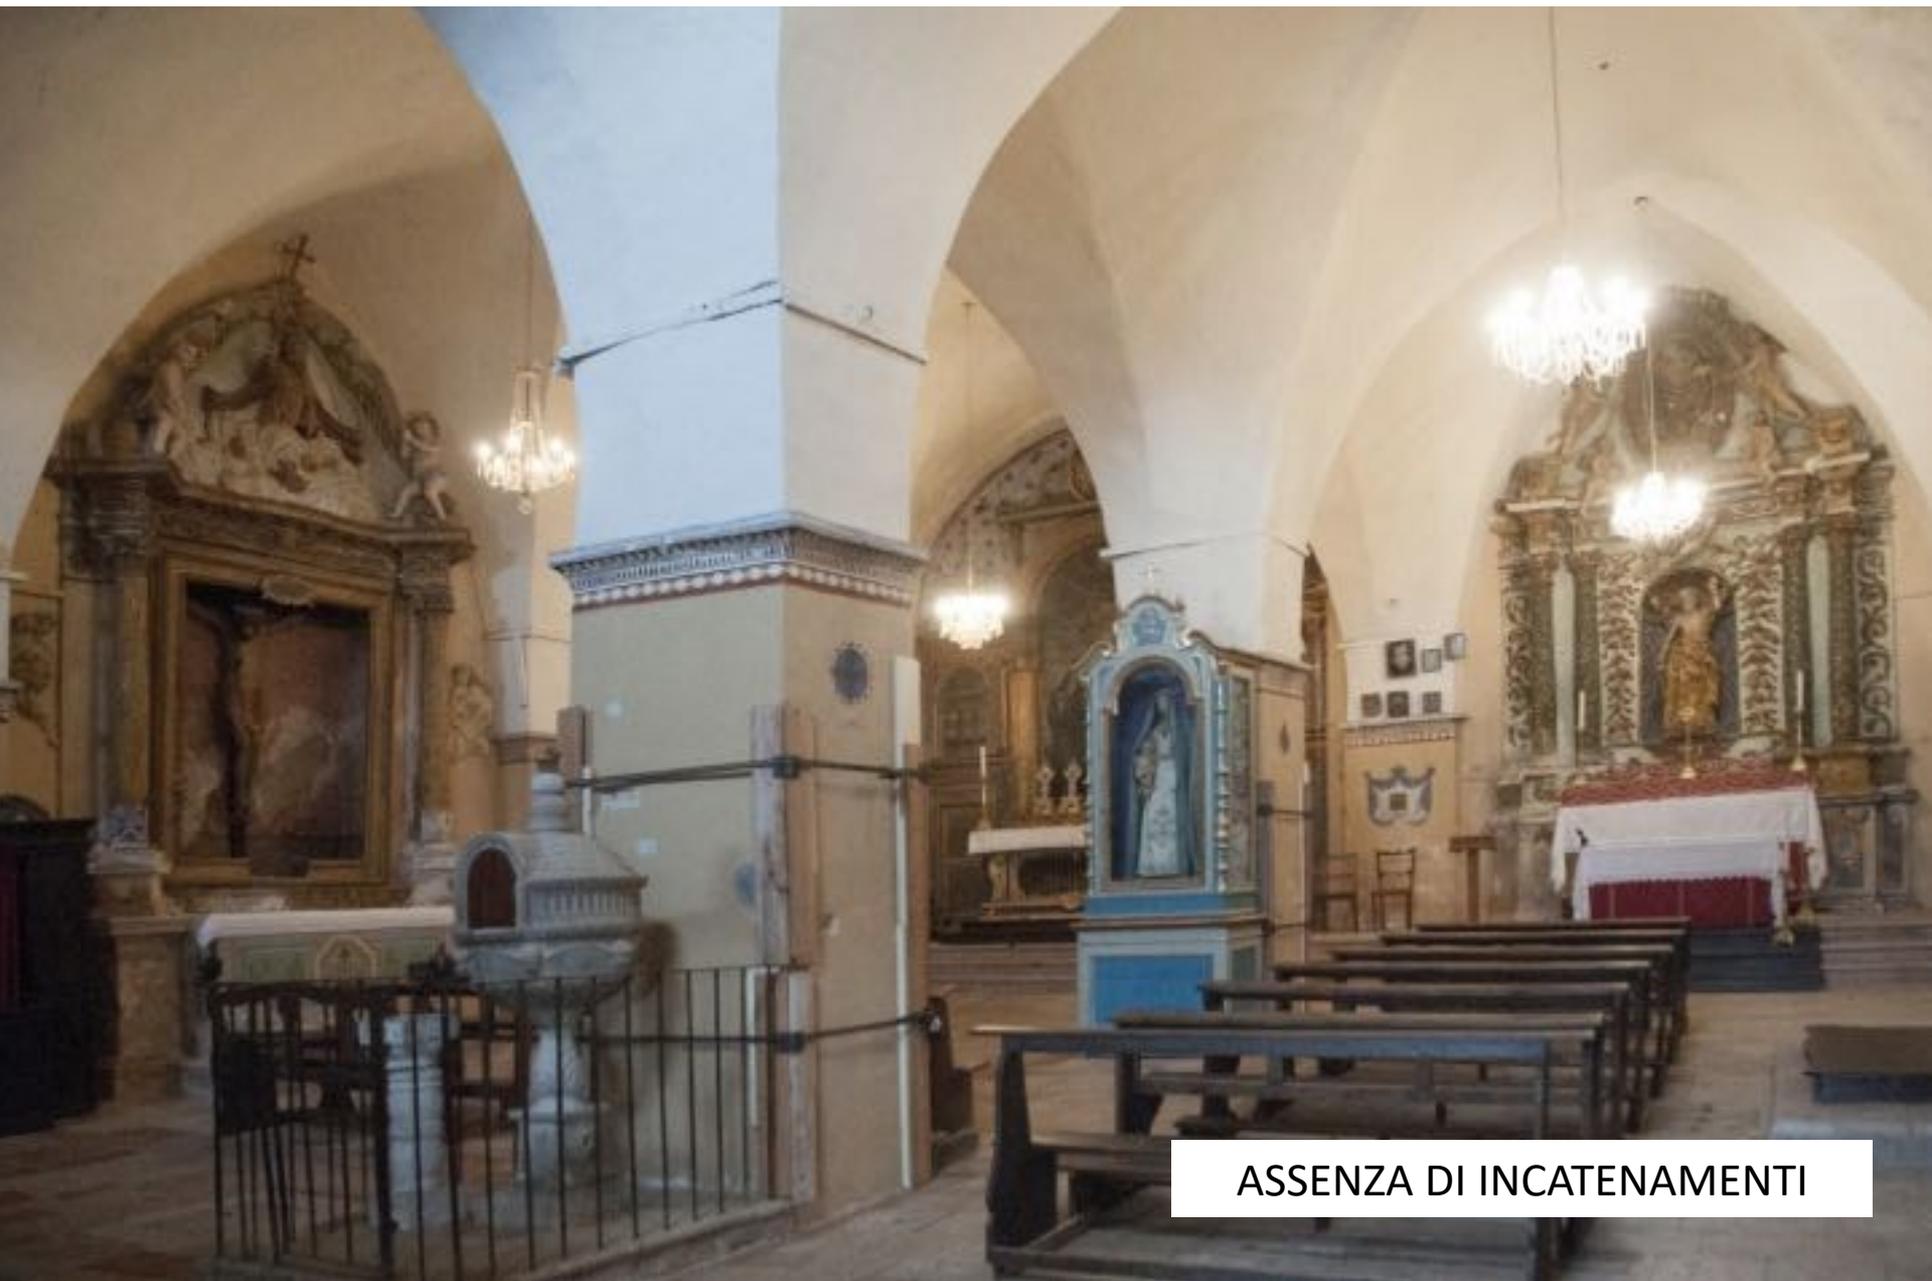
Chiesa di S. Andrea – Castello di Campi di Norcia

ASSENZA DI INCATENAMENTI

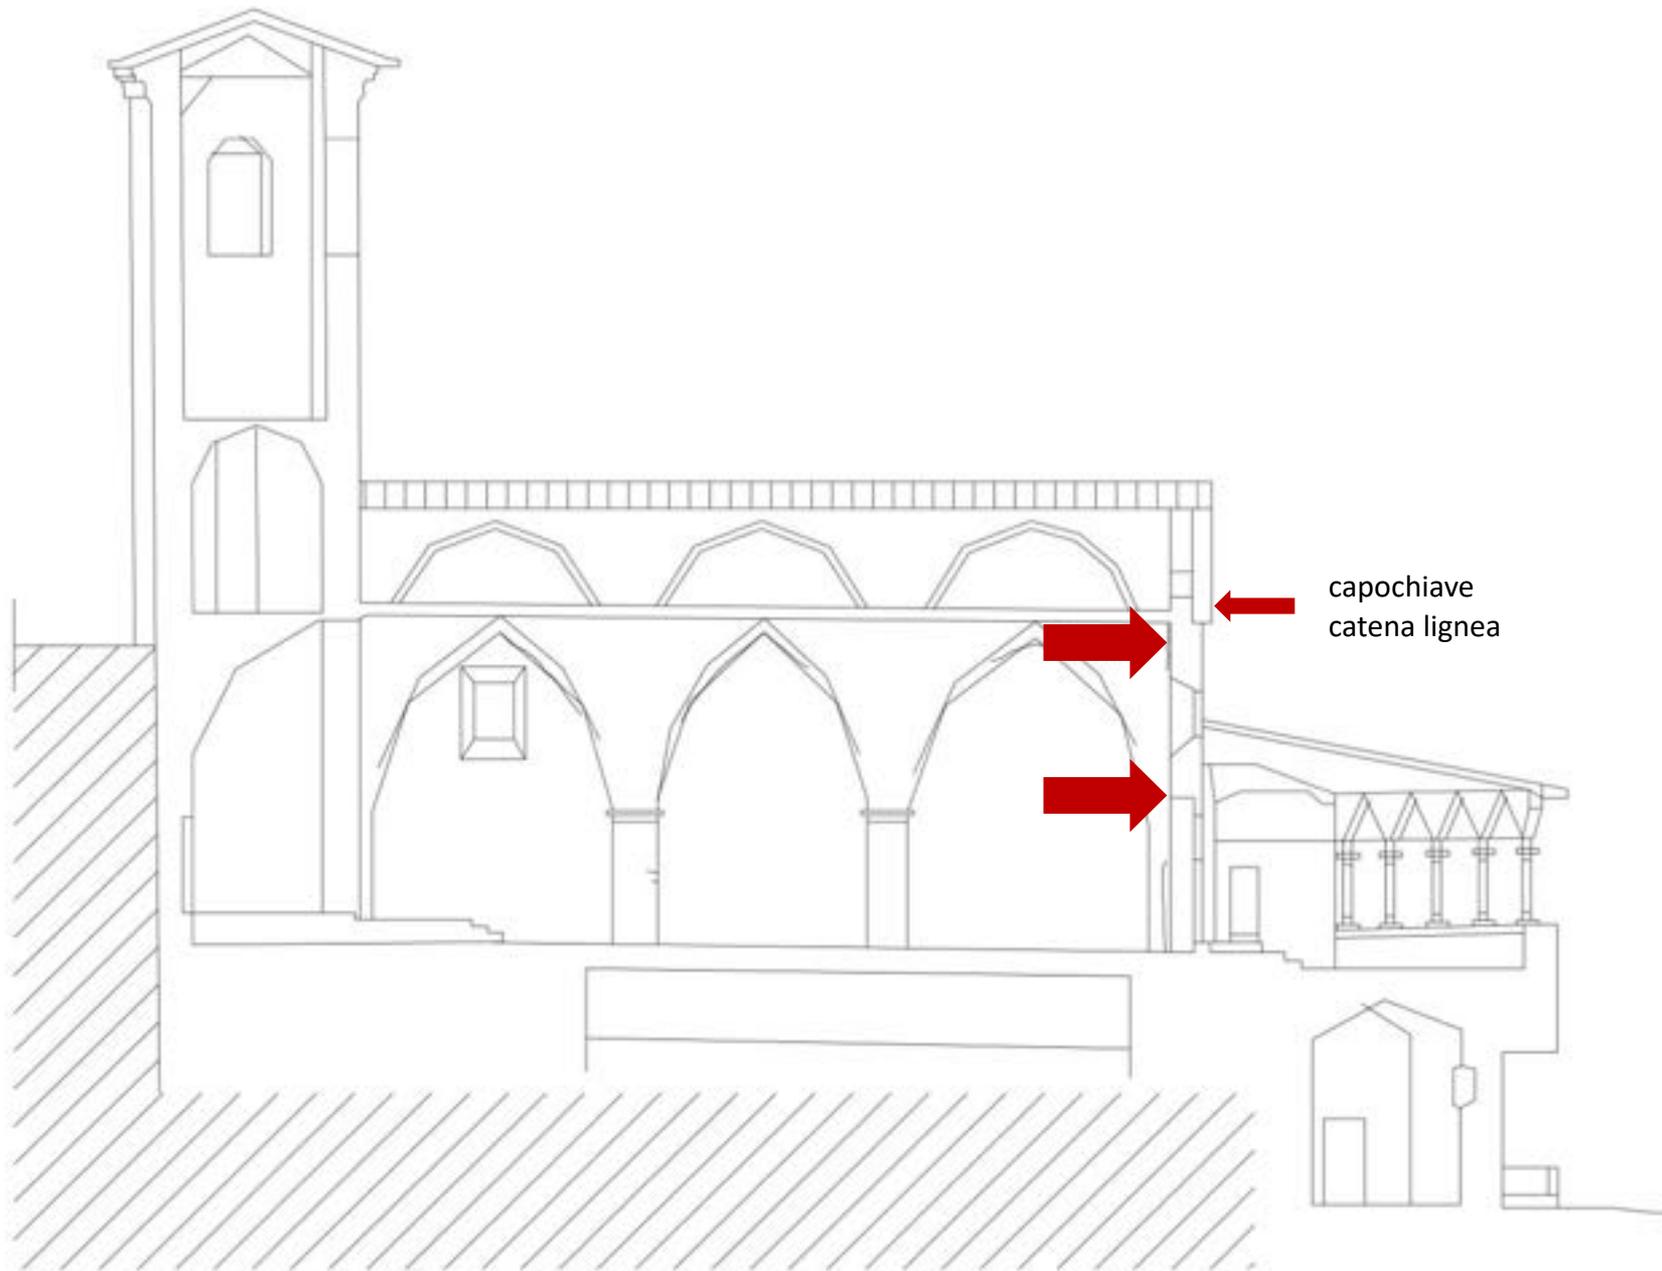
capoclave
catena lignea

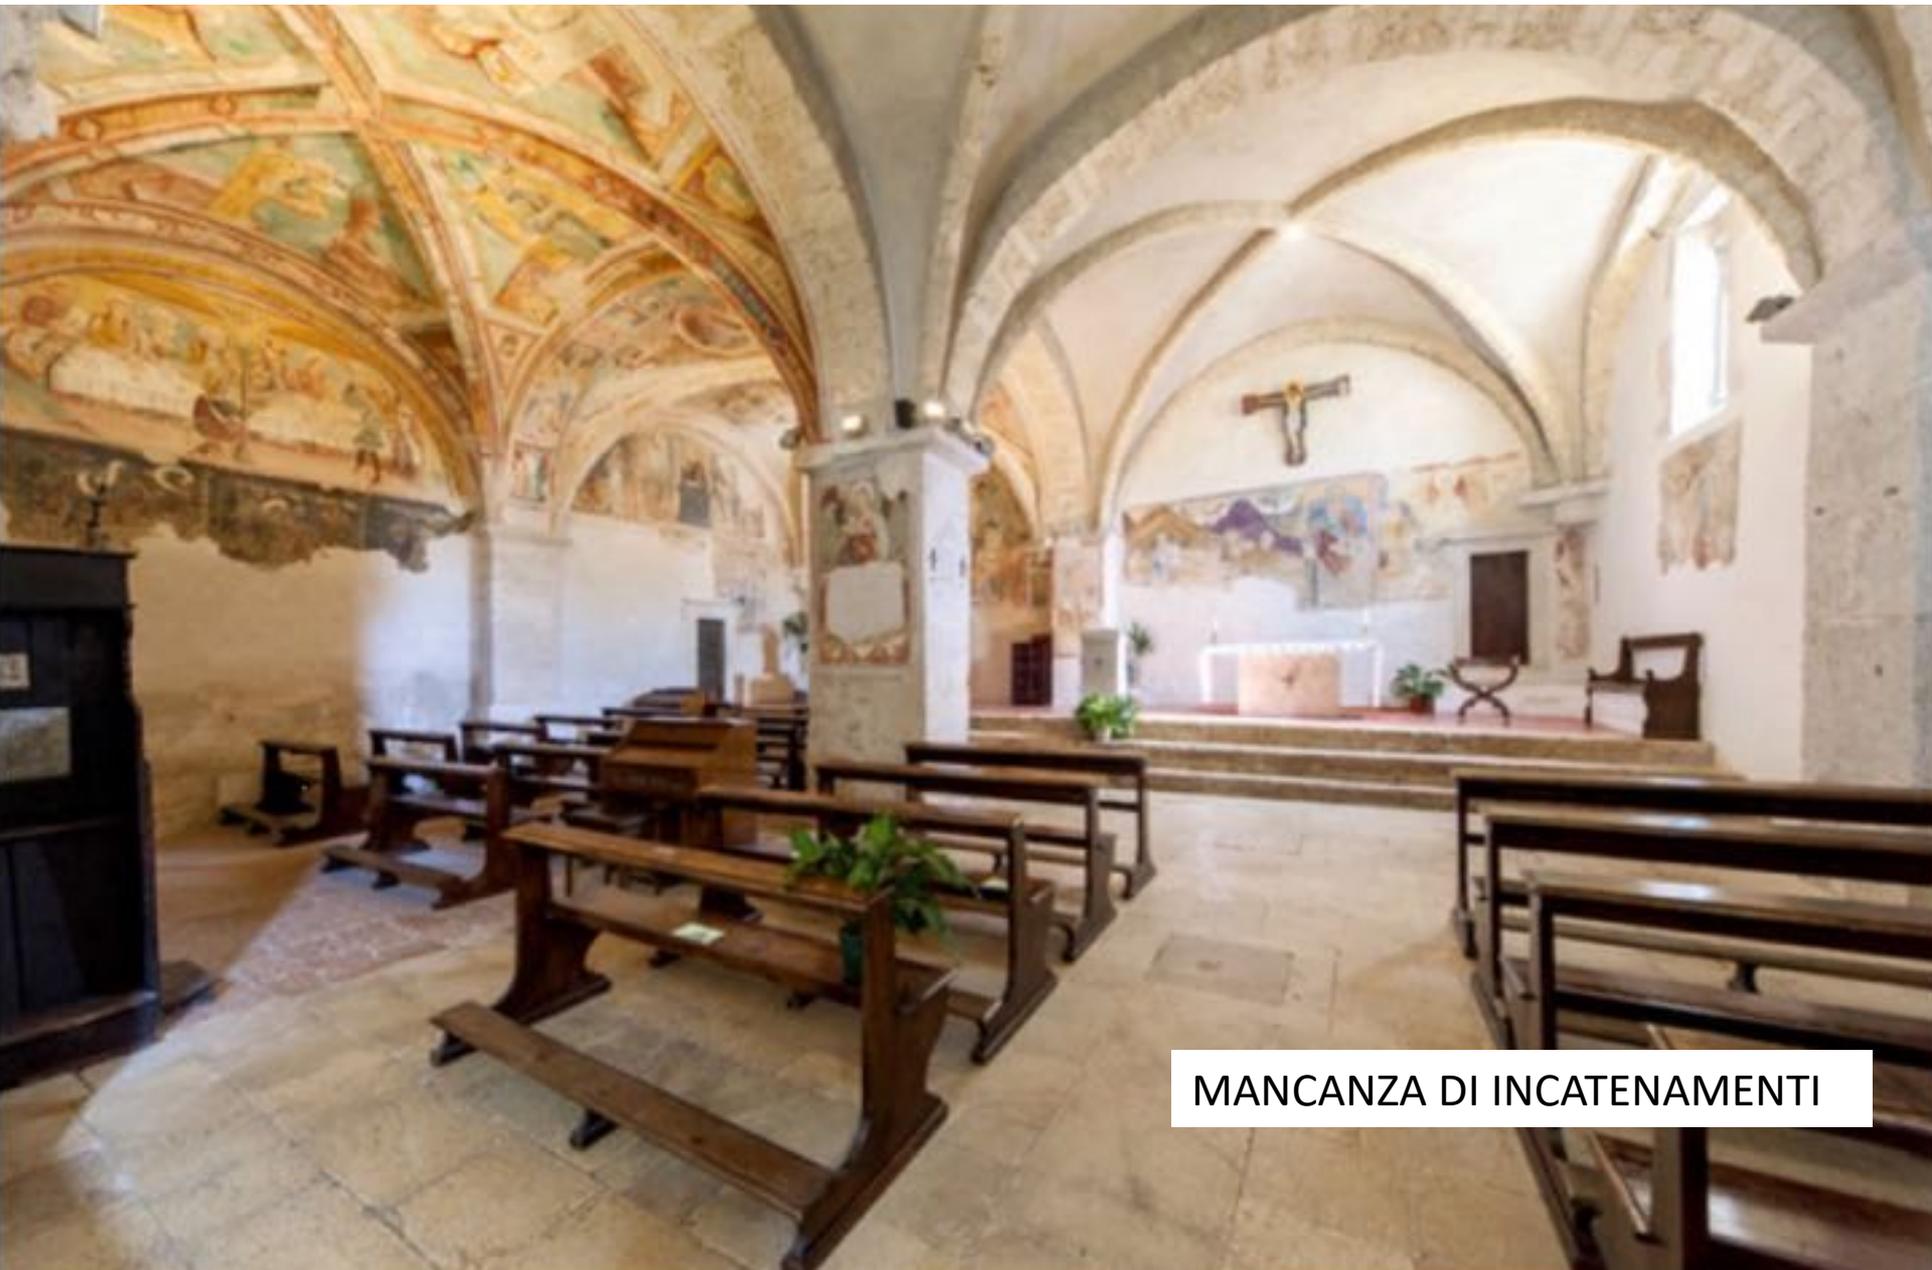
"Chiesa San Salvatore Campi di Norcia"

MANCANZA DI INCATENAMENTI

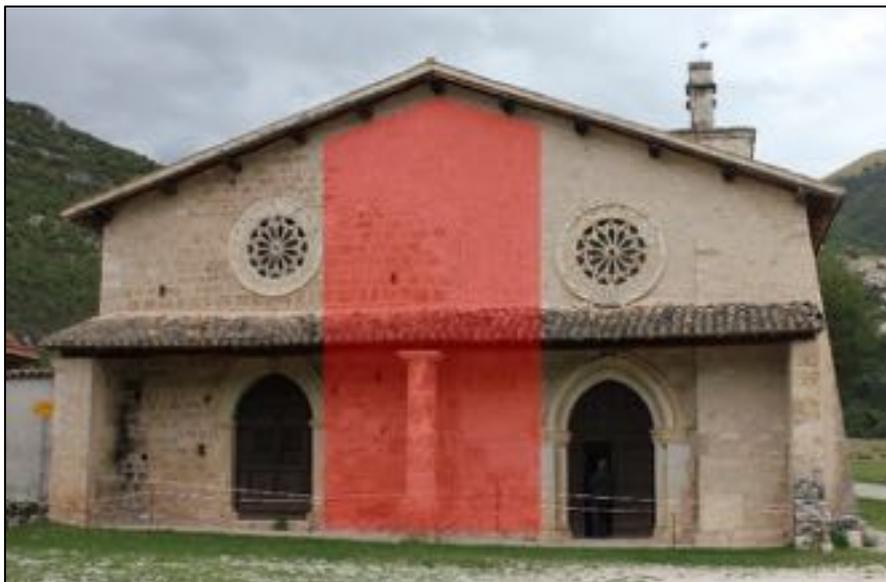
**NON SI PUO' DIRE CHE SAREBBE BASTATA UNA CATENA,
MA SI PUO' DIRE CHE UNA CATENA SI POTEVA E SI DOVEVA METTERE**

MECCANISMO DI COLLASSO

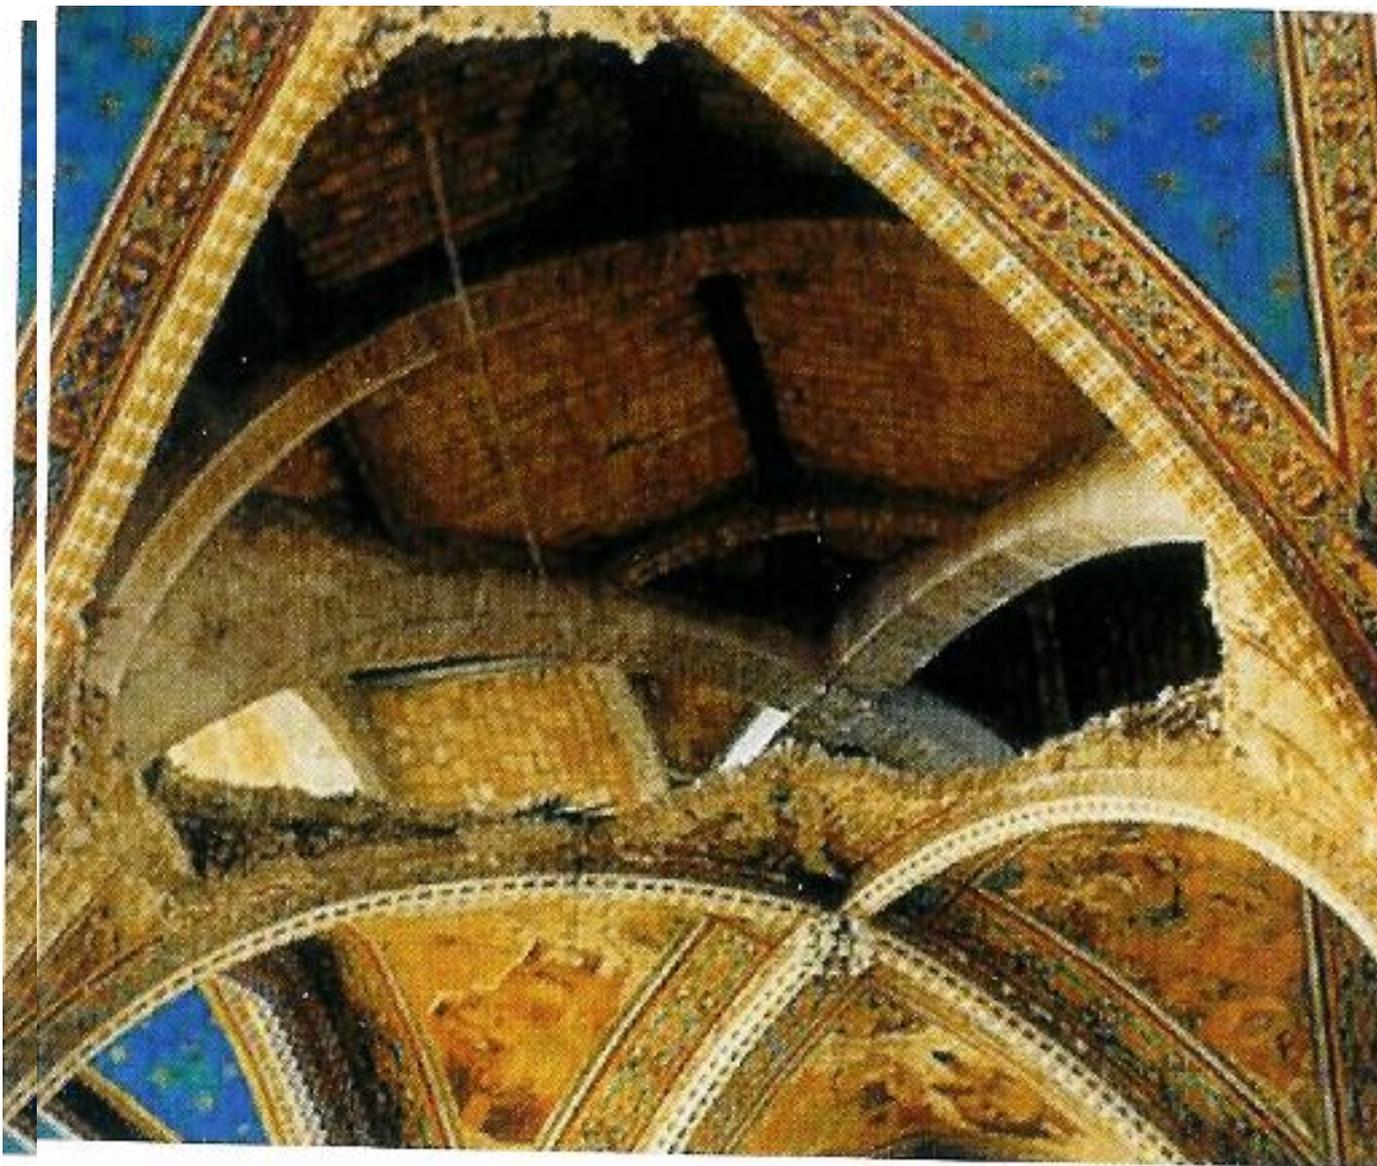
Basilica di S. Francesco di Assisi - Vela di S. Matteo

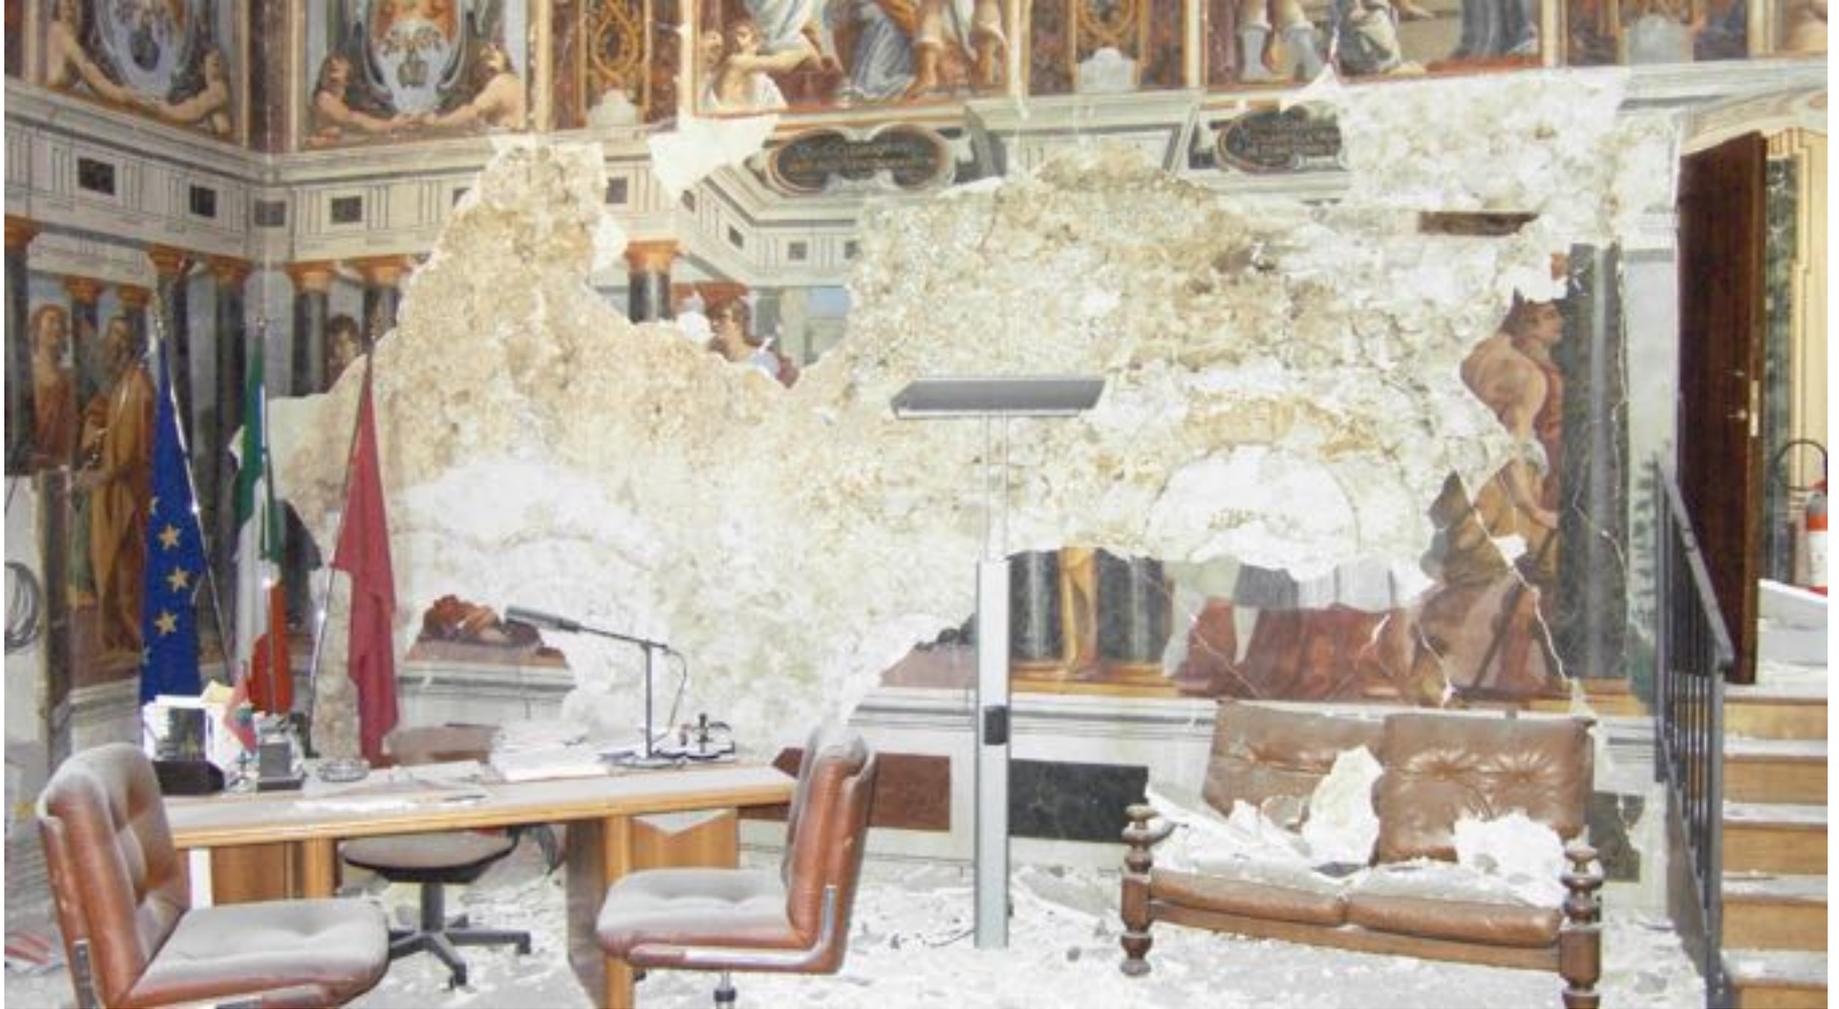
Affreschi nel palazzo Branconio-Farinosi a L'Aquila

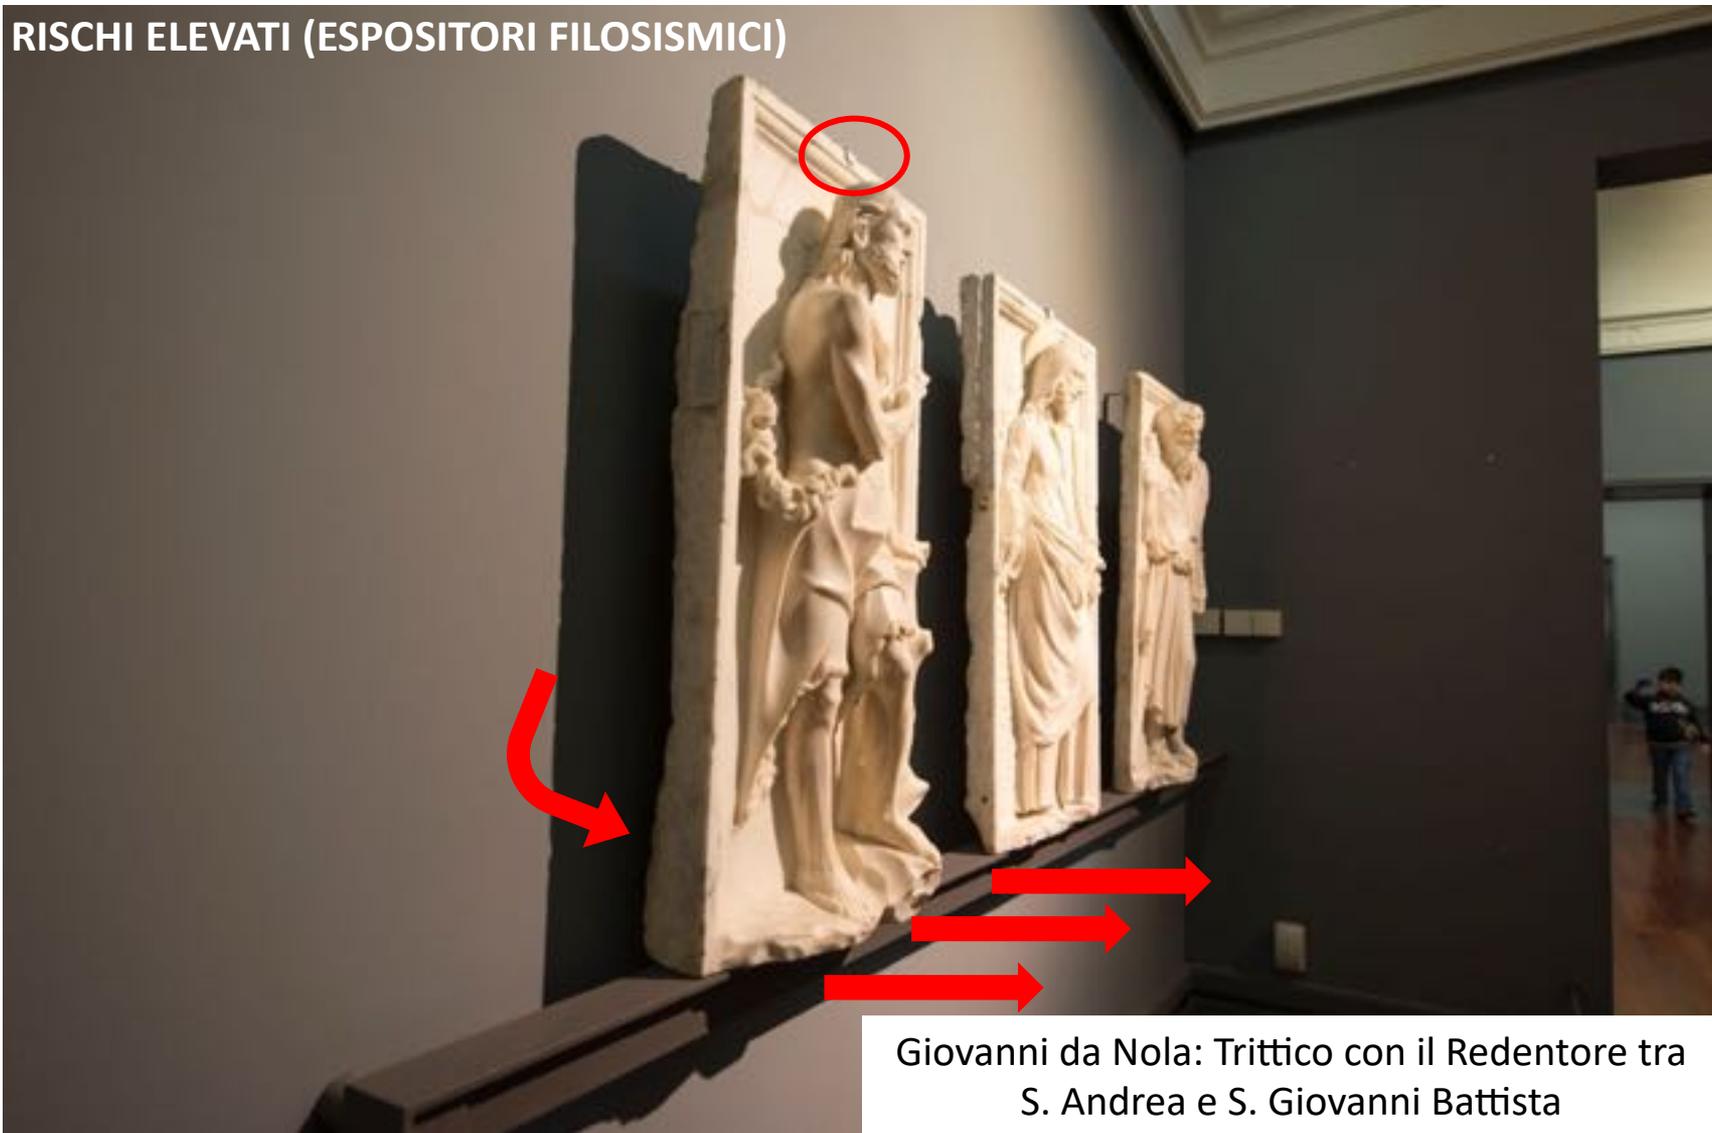
RISCHI ELEVATI (ESPOSITORI FILOSISMICI)

Giovanni da Nola: Trittico con il Redentore tra S. Andrea e S. Giovanni Battista

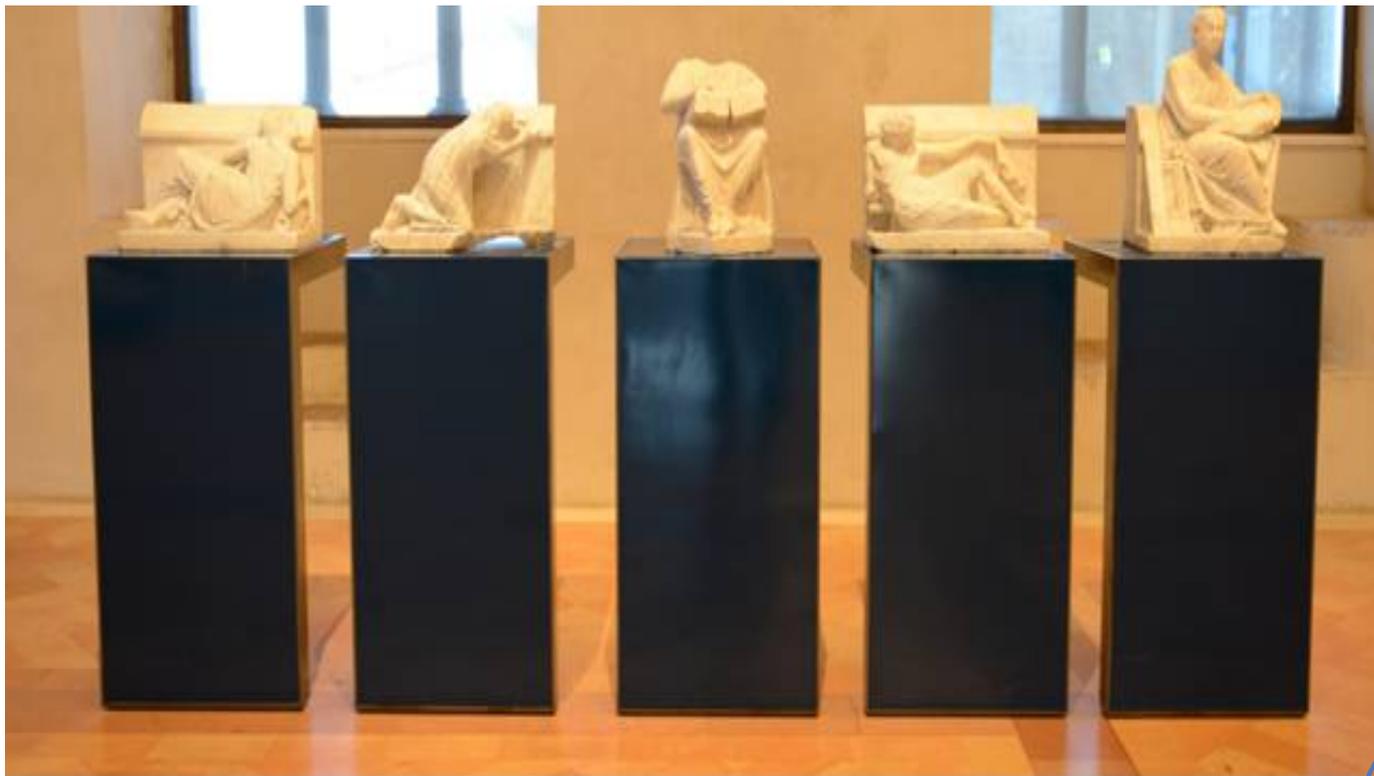
RISCHI ELEVATI (ESPOSITORI FILOSISMICI)

Arnolfo di Cambio: Sculture dalla Fontana degli assetati.
Possibili interazioni e rotazioni rispetto a linee diagonali
